CarOnSale

Volkswagen Fox Fresh

Differenzbesteuert (§25a UStG) · Fahrzeugstandort 73*** · Fahrzeug aufgenommen am 12.11.2026

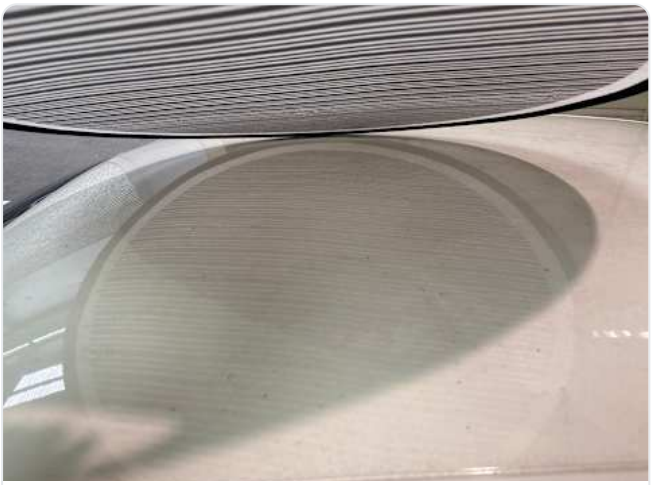
- Dach (Delle)
