CarOnSale

Opel Insignia Business Innovation 4x4

Differenzbesteuert (§25a UStG) · Fahrzeugstandort 74*** · Fahrzeug aufgenommen am 22.09.2026

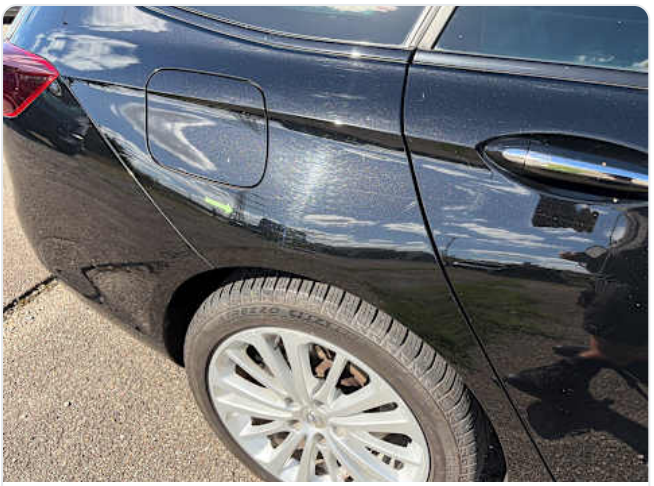
- Seitenteil hinten links (Kratzer, Delle)
