CarOnSale

Hyundai Kona Premium 4WD

Differenzbesteuert (§25a UStG) · Fahrzeugstandort 96*** · Fahrzeug aufgenommen am 04.11.2026

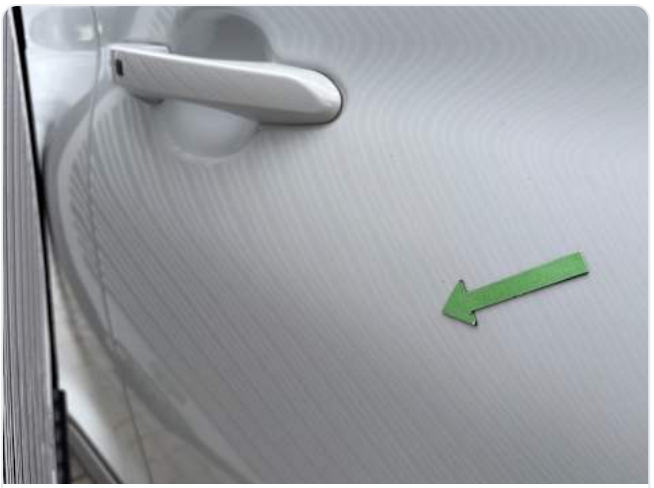
- Stoßstange vorne (Kratzer)

- Windschutzscheibe (Steinschlag)

- Beifahrertür (Kratzer)

- Beifahrertür (Delle)

- Türe hinten links (Delle)

- Türe hinten rechts (Rost)

- Stoßstange hinten (Spaltmaße ungenau)

- Seitenteil hinten rechts (Rost)
