Fahrzeugbilder

Hersteller / Typ: Volkswagen T6.1 Transporter Kasten FWD EcoProfi

Händlerfahrzeugbewertung

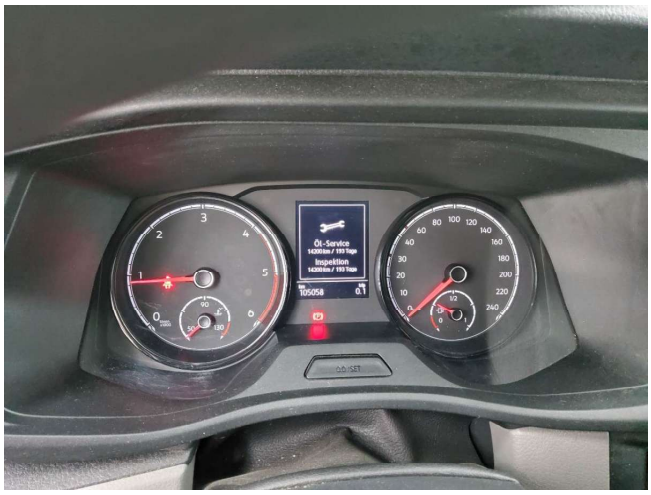
Motorraum (DEKRA)

Fahrbereifung (DEKRA)

Leicht entfernbare Teile (DEKRA)

Service (DEKRA)

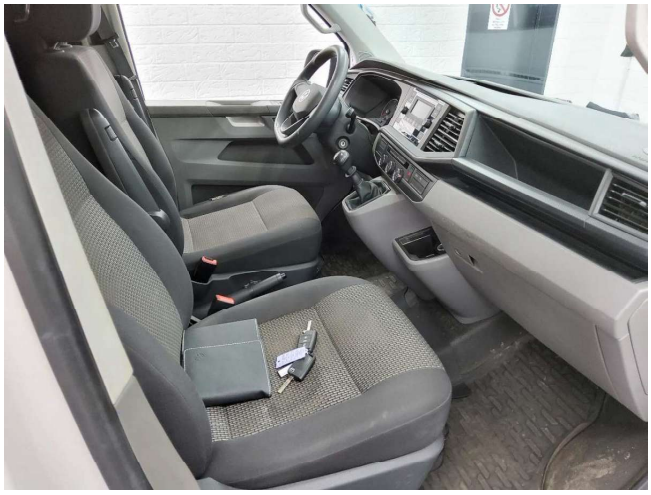
Kombiinstrument (DEKRA)

Innenraum (DEKRA)

Diagonale hinten (DEKRA)

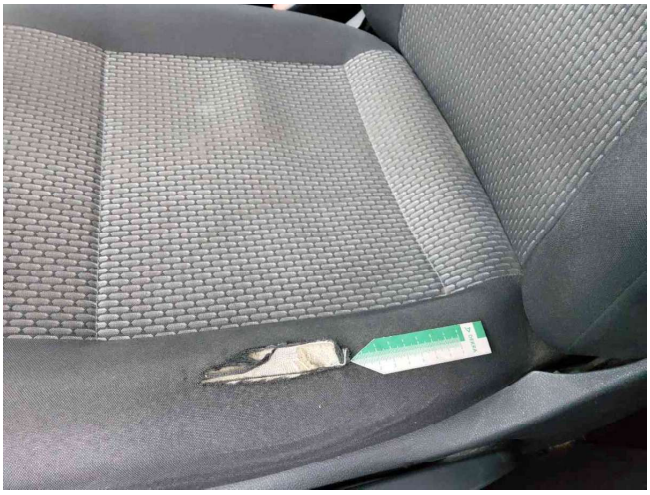
Schiebetür auslegen und polieren (DEKRA)

Fahrersitzbezug Sitzfläche mit Polsterauflage beschädigt (DEKRA)
