CarOnSale

Renault Kangoo Limited

Differenzbesteuert (§25a UStG) · Fahrzeugstandort 12*** · Fahrzeug aufgenommen am 13.11.2026

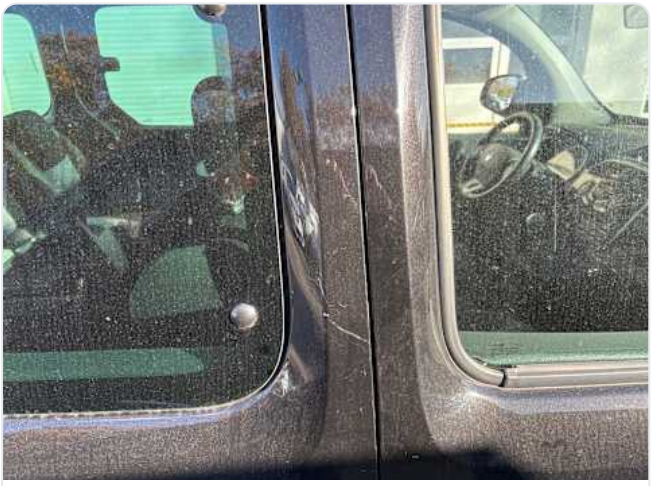
- Beifahrertür (Kratzer, Delle)
