CarOnSale

Mercedes-Benz A 200 BlueEfficiency

Differenzbesteuert (§25a UStG) · Fahrzeugstandort 72*** · Fahrzeug aufgenommen am 02.11.2026

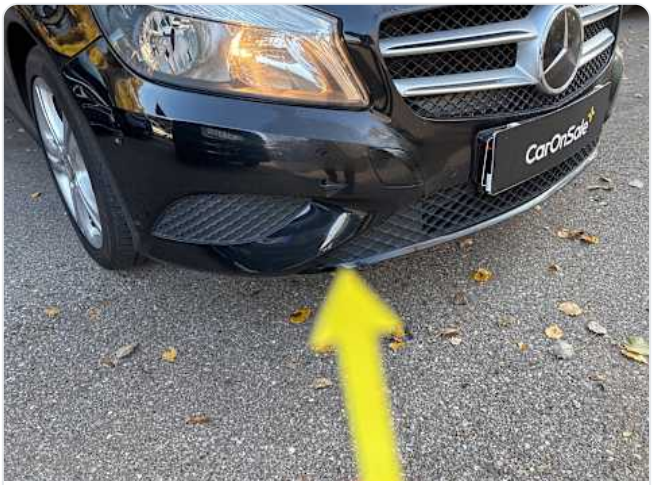
- Stoßstange vorne (Kratzer, Lackschaden)

- Motorhaube (Kratzer, Lackschaden)

- Fahrertür (Lackschaden)

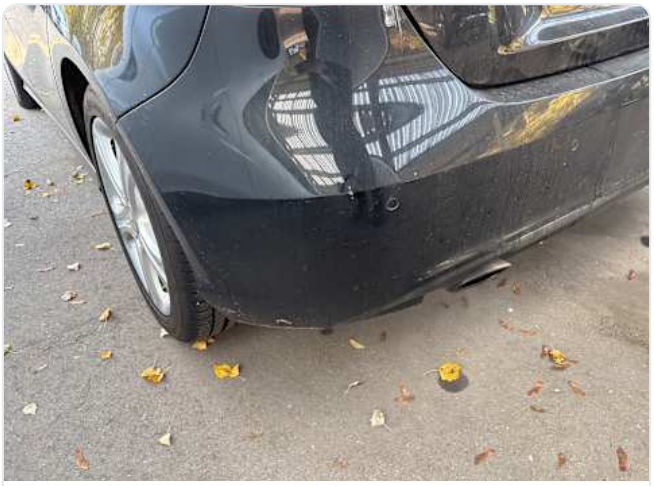
- Fahrertür (Lackschaden)

- Beifahrertür (Lackschaden)

- Stoßstange hinten (Kratzer, Lackschaden)
