Zustandsbericht

BMW 4 Gran Coupe 420 d xDrive M sport

Fahrzeug-Ident.-Nr.:	**WBA51FR050FV32802**	Laufleistung abgelesen:	**24719 km**
Erstzulassung / Baujahr:	**15.08.2025 / 2025**	Besichtigungsdatum/-ort:	**03.11.2026 Weinsberg**
Fahrzeugart:	**PKW**	Aufbauart:	**Limousine**
KBA-Nr. (HSN/ TSN):	**0005//DGE**	Kraftstoff / Emissionsklasse:	**Diesel / Hybrid / Euro 6**
Getriebe Art:	**Automatik**	Navi.-Datenträger:	**-**
Hubraum / Leistung:	**1995 ccm / 140 kW (190 PS)**	Antriebsart:	**Allrad**
Lackfarbe:	**BLACK SAPPHIRE METALLIC**	Türen / Sitzplätze:	**5 / 5**
Nächste HU / AU:	**08.2028 / 08.2028**	Polster Art:	**Leder**
Farbe Innenausstattung:	**Schwarz**	Fahrzeug fahrbereit:	**Ja**
Fahrzeug verkehrssicher:	**Ja**	Vorgelegte Fahrzeug-Unterlagen:	**ZB I (Fzg.Schein)**
Besichtigungsbedingung:	**0**

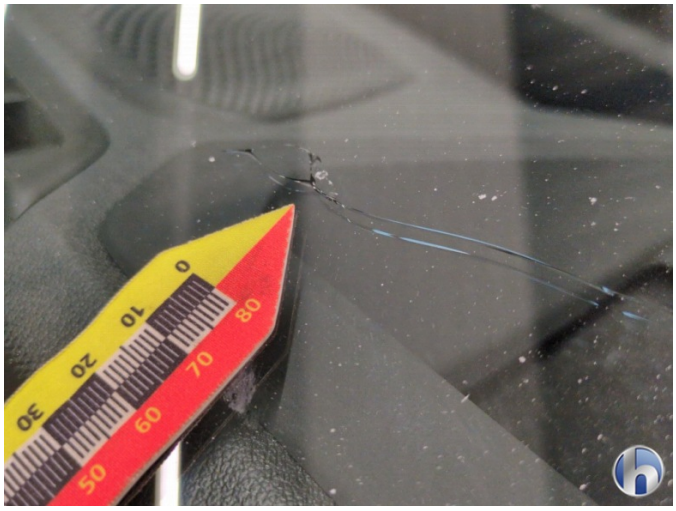
6. Windschutzscheibe

Steinschlag

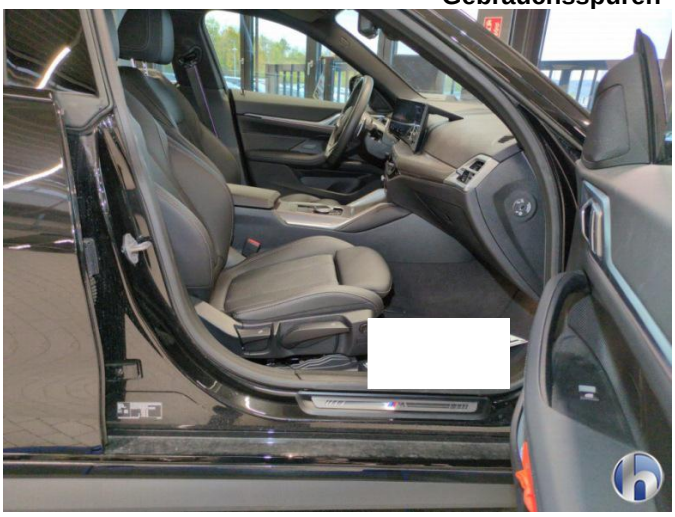
10. Innenraum

Gebrauchsspuren
