CarOnSale

Mercedes-Benz 300 d 4MATIC lang EXCLUSIVE

Regelbesteuert (Deutschland) · Fahrzeugstandort 86*** · Fahrzeug aufgenommen am 04.11.2026

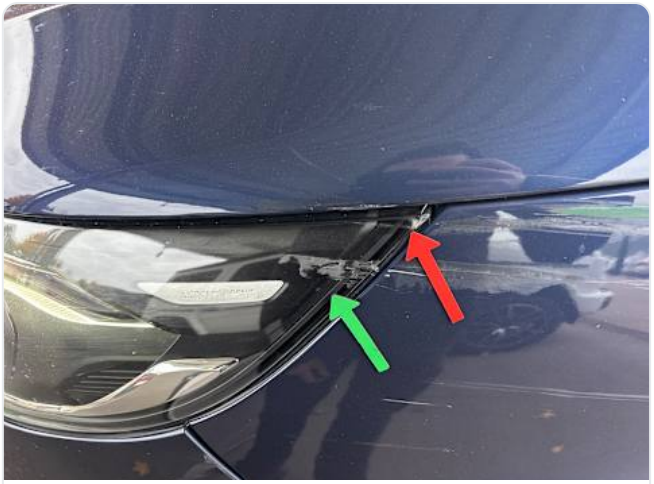
- Stoßstange vorne (Anderer Schaden): Parksensor eingedrückt

- Stoßstange vorne (Kratzer, Lackschaden)

- Scheinwerfer (links) (Kratzer, Riss/Bruch)

- Motorhaube (Kratzer, Lackschaden)

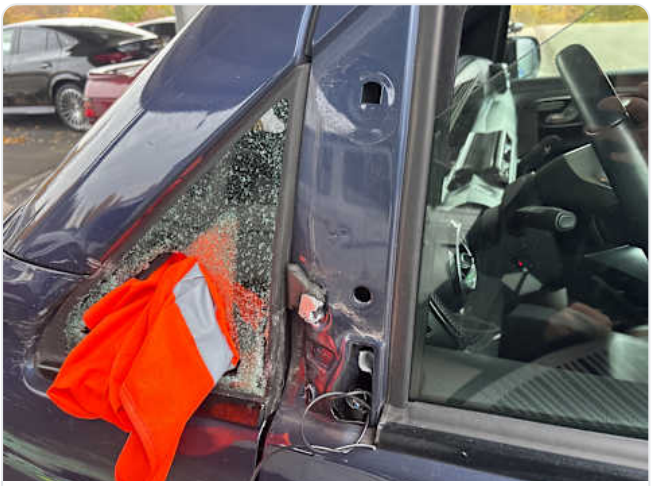
- Motorhaube (Kratzer, Lackschaden)

- Rad (Kratzer, Kerben)

- Fahrertür (Anderer Schaden): Seitenspiegel nicht vorhanden

- Fahrertür (Verformung, Riss/Bruch, Kratzer, Lackschaden)

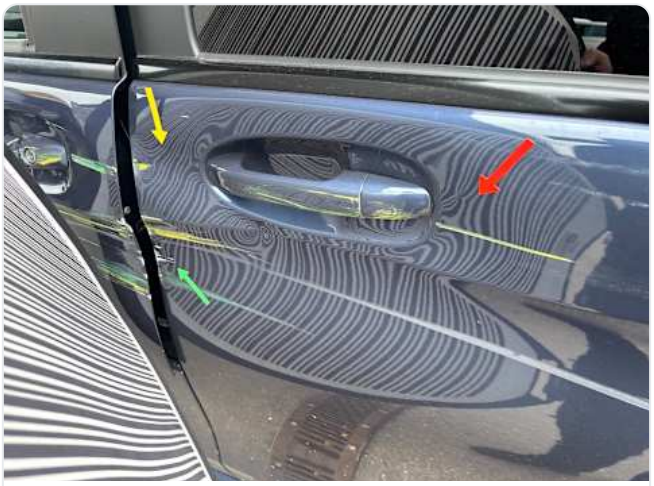
Fehlermeldung SOS Notruffunktion!Fahrertür lässt sich unfallbedingt nicht schließen!

- Fahrertür (Verformung, Riss/Bruch, Kratzer, Lackschaden)

- Beifahrertür (Lackschaden)

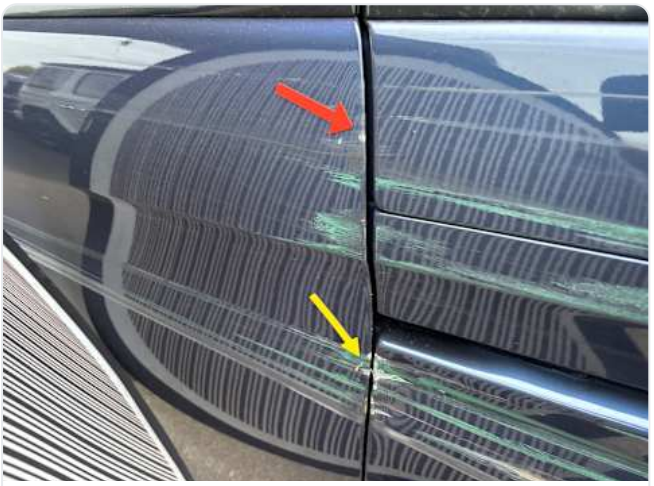
- Türe hinten links (Verformung, Riss/Bruch, Kratzer, Lackschaden)

- Rücklicht (links) (Kratzer)

- Stoßstange hinten (Kratzer, Lackschaden)

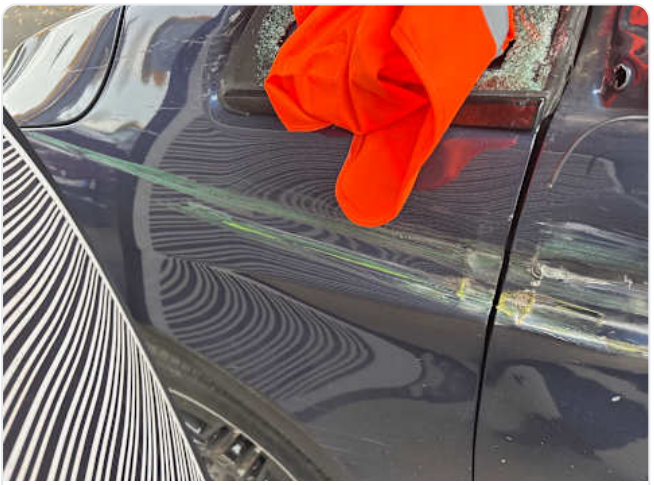
- Stoßstange hinten (Kratzer, Lackschaden)

- Kotflügel vorne links (Verformung, Riss/Bruch, Kratzer, Lackschaden)

- Kotflügel vorne links (Riss/Bruch)

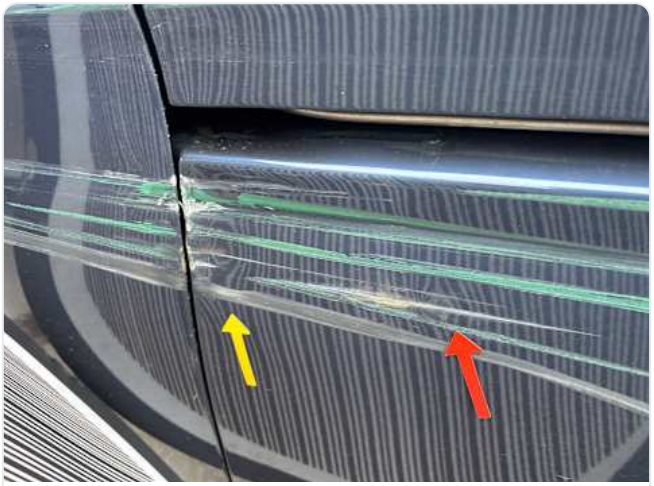
- Seitenteil hinten links (Kratzer, Lackschaden, Verformung, Riss/Bruch)
