Renault Kangoo Edition Campus

Differenzbesteuert (§25a UStG) · Fahrzeugstandort 40*** · Fahrzeug aufgenommen am 05.11.2026

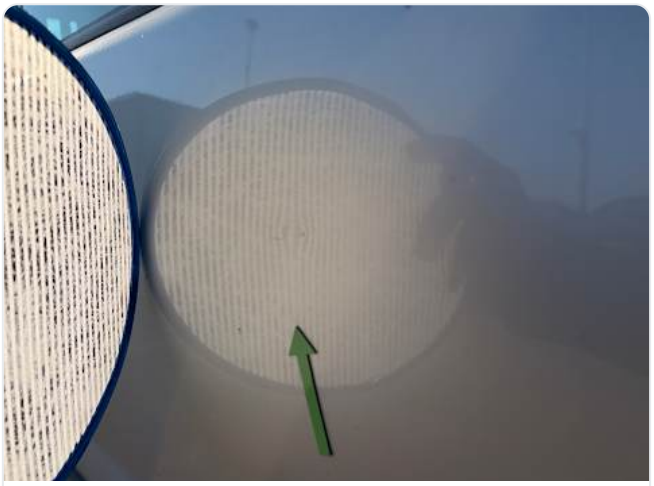
- Stoßstange vorne (Verformung, Kratzer)

- Motorhaube (Lackschaden, Delle, Steinschlag)

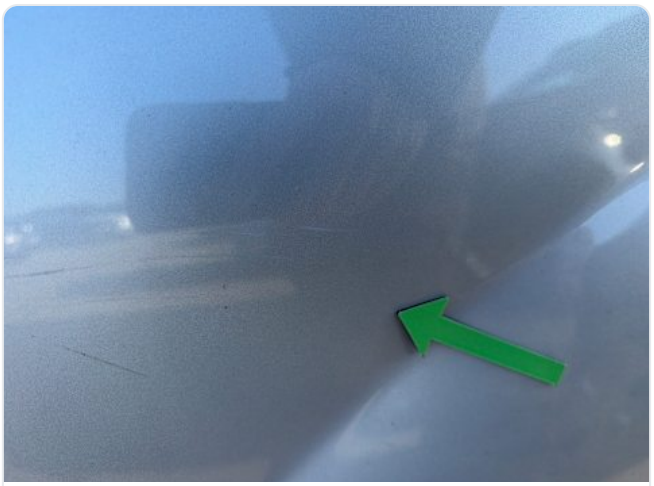
- Fahrertür (Kratzer, Lackschaden, Delle)

- Beifahrertür (Kratzer, Lackschaden, Delle)

- Türe hinten links (Kratzer, Lackschaden, Delle)

- Türe hinten rechts (Lackschaden)

- Dach (Ausgeblichen/Matt, Lackschaden)
