Ford Focus Silver Magic

Differenzbesteuert (§25a UStG) · Fahrzeugstandort 45*** · Fahrzeug aufgenommen am 05.11.2026

11/2009	66.107km	LEISTUNG 125 PS	KRAFTSTOFF Benzin	GETRIEBE-TYP Schaltgetriebe	3

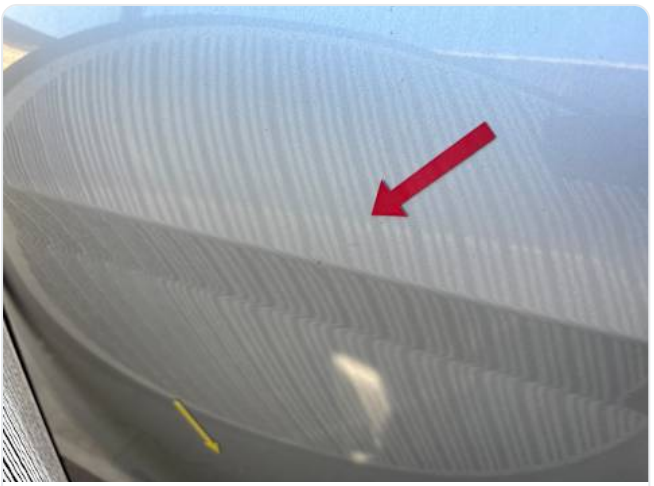
- Stoßstange vorne (Lackschaden)

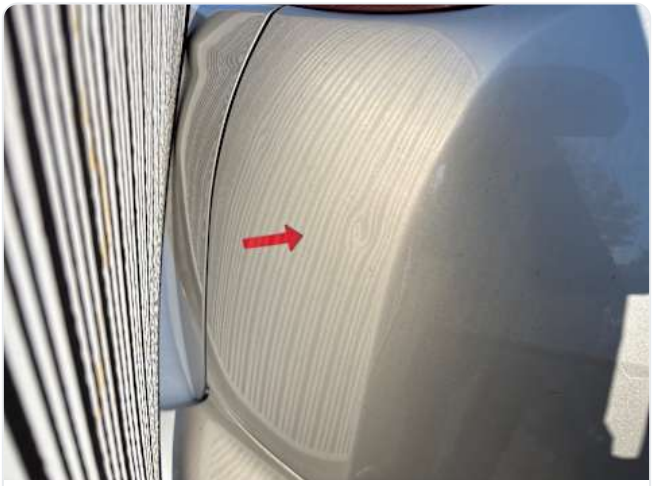
- Seitenteil hinten links (Delle, Lackschaden, Rost)

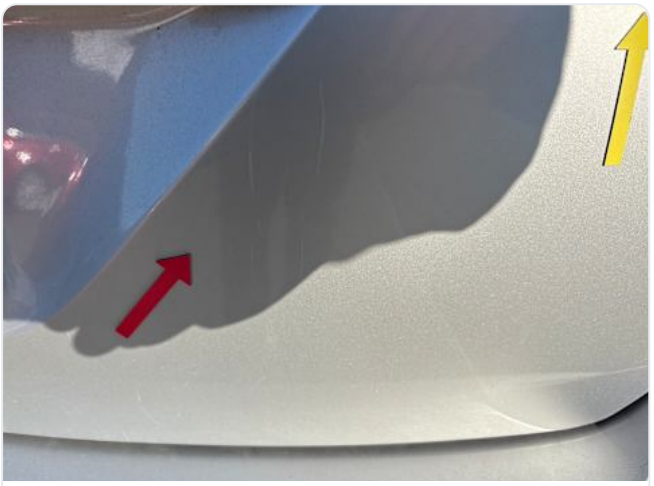
- Seitenteil hinten rechts (Delle)
