Händlerfahrzeugbewertung

Hersteller	Typ	Modell		
Volkswagen	Tiguan R-Line	2.0 TDI BMT/Start-Stopp EU6d, R-Li..		
VIN	**Aufbau**	**Anzahl Türen**	**Antriebsart**	**KBA-Schlüssel**
WVGZZZ5N2PW088154	Sport-Utility-Vehicle	5	Frontantrieb	0603/BZG

Hersteller / Typ: Volkswagen Tiguan R-Line

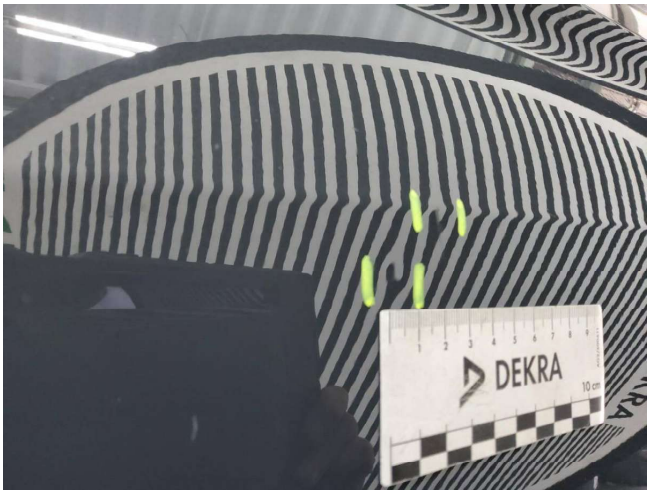
Tür vorne links, mehrfach eingedellt, drücken (DEKRA)

Tür hinten links, eingedellt, Gebrauchsspur (DEKRA)

Achse 1, Reifen Rechts Flankenschaden (DEKRA)

Tür vorne rechts Einstieg, eingedellt, smart repair (DEKRA)
