CarOnSale

Audi A3 Sportback

Differenzbesteuert (§25a UStG) · Fahrzeugstandort 88*** · Fahrzeug aufgenommen am 12.11.2026

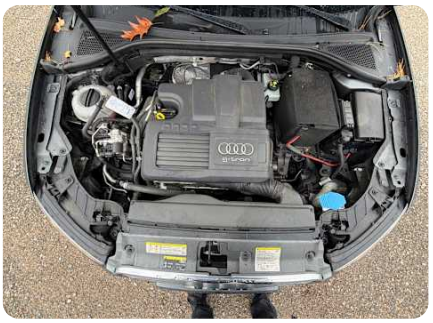
Car
Serviceintervalle
Ölwechsel fällig:
seit 3200 km / 161 Tagen
Inspektion fällig:
seit 170 Tagen
Systeme
13:48
Set indiv.
