CarOnSale

Mercedes-Benz E 350 CDI BlueEfficiency 4Matic

Differenzbesteuert (§25a UStG) · Fahrzeugstandort 82*** · Fahrzeug aufgenommen am 29.10.2026

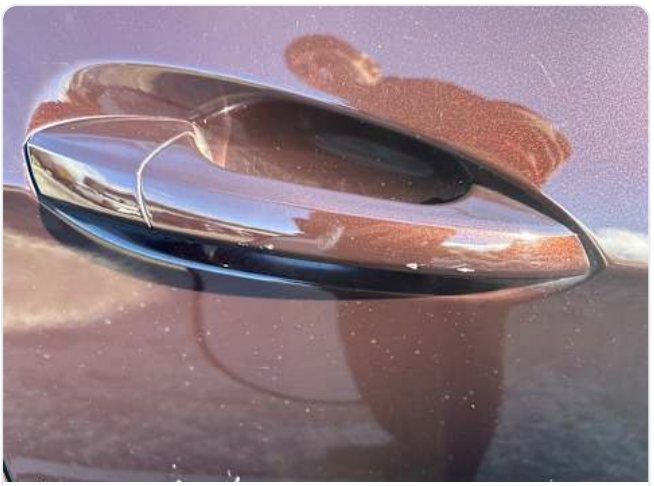
- Fahrertür (Lackschaden)
