CarOnSale

Mercedes-Benz 220/250 CDI/BT/d AVANTGARDE EDITION 4MATIC lang

Differenzbesteuert (§25a UStG) · Fahrzeugstandort 82*** · Fahrzeug aufgenommen am 12.11.2026

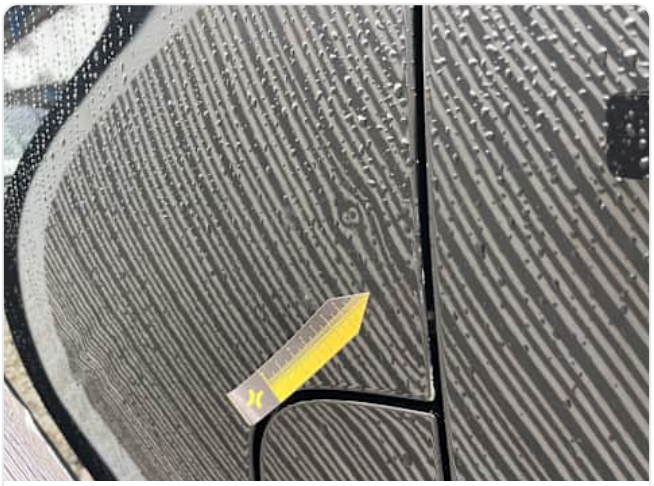
- Motorhaube (Steinschlag, Lackschaden)
