CarOnSale

Nissan NV300 L2H1 2,9t COMFORT

Regelbesteuert (Deutschland) · Fahrzeugstandort 30*** · Fahrzeug aufgenommen am 27.10.2026

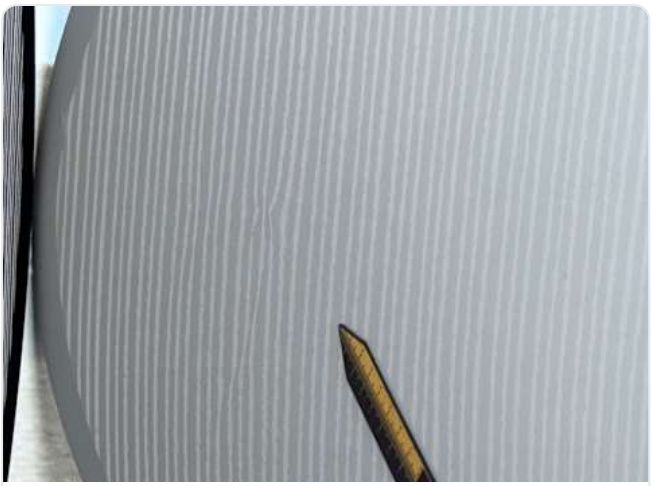
- Beifahrertür (Lackschaden)
