CAR ON SALE

COS Check

Volkswagen Passat Comfortline BlueMotion

EZ 03/2011 | Limousine | Diesel | Automatikgetriebe | 223.227km
Besteuerung: Differenzbesteuert (§25a UStG)
Fahrzeugstandort: 25*
Fahrzeug aufgenommen am: 25.08.2026

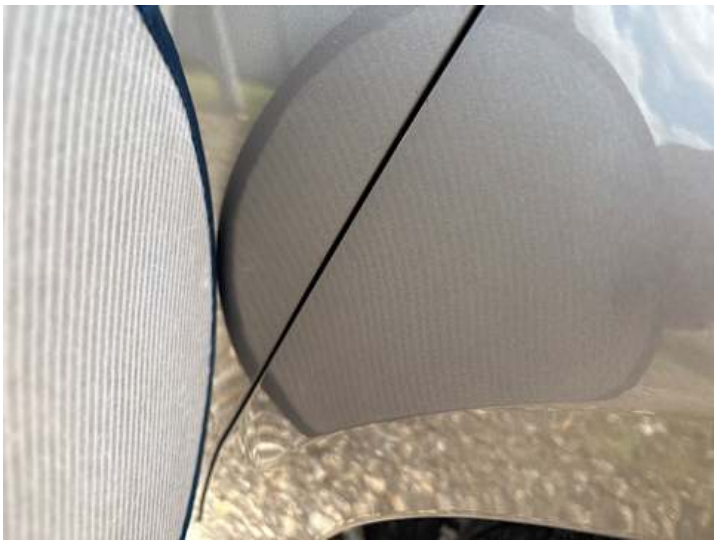
Kotflügel vorne rechts (Lackschaden, Kratzer, Delle)

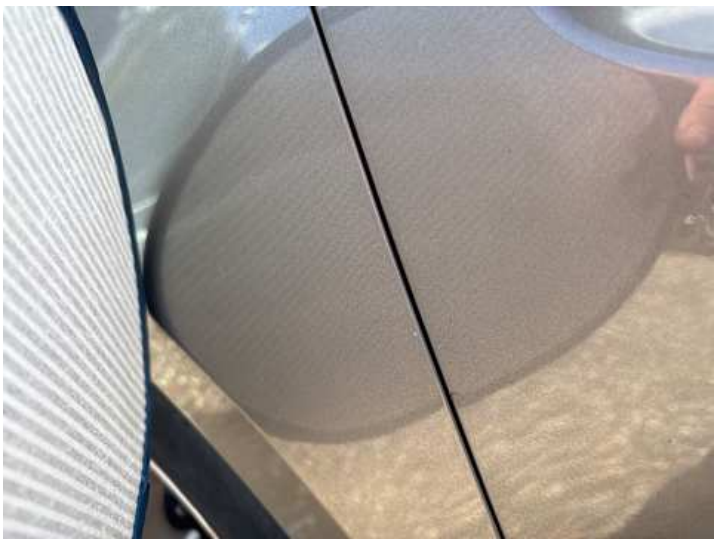
Seitenteil hinten links (Kratzer, Delle)

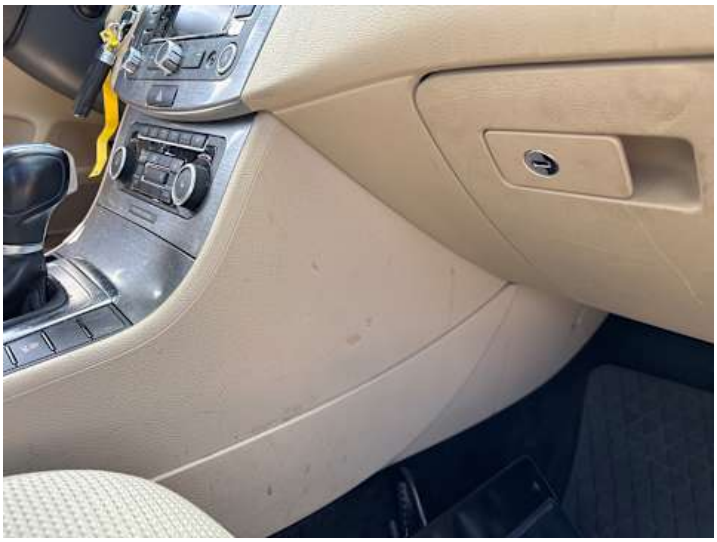
Innenraum (Verschmutzung)
