CarOnSale

ALPINA XD3 Bi-Turbo

Differenzbesteuert (§25a UStG) · Fahrzeugstandort 96*** · Fahrzeug aufgenommen am 03.11.2026

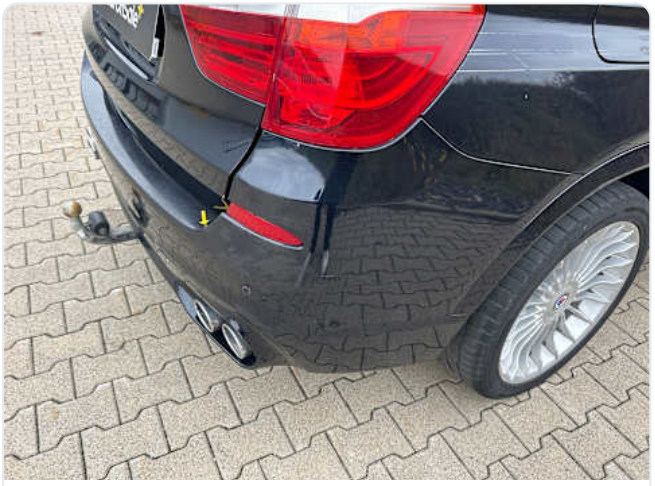
- Stoßstange hinten (Kratzer, Verformung, Spaltmaße ungenau)
