Zustandsbericht

BMW 5 Limousine 540 d xDrive M Sport

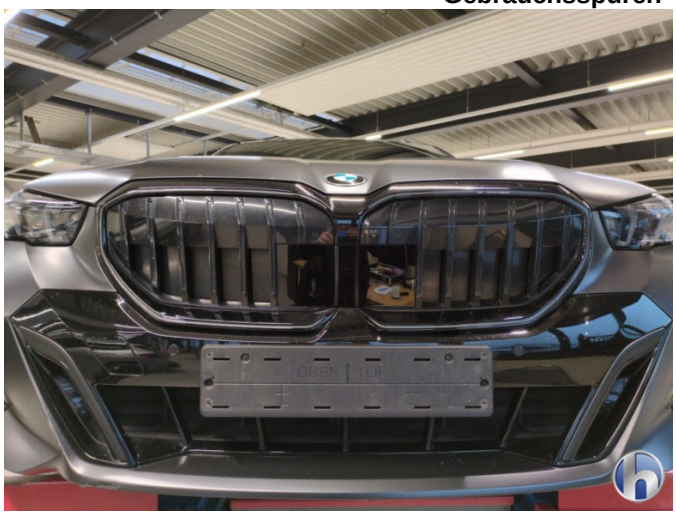
Bauteil	Schaden
1.	Tür Vorne - Links	Gebrauchsspuren
2.	Stoßfänger Hinten	Gebrauchsspuren
3.	Frontgrill Oben	Gebrauchsspuren
4.	Stoßfänger Vorne	Verformt (leicht)
5.	Motorhaube	Steinschlag
6.	Windschutzscheibe	Steinschlag

Gebrauchsspuren

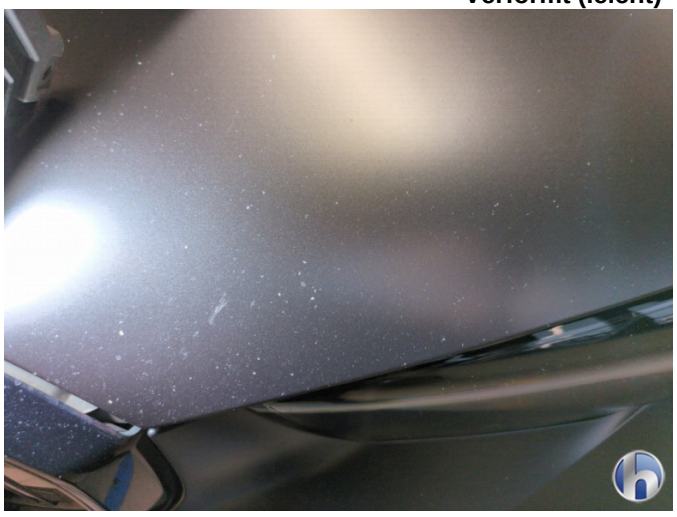
4. Stoßfänger Vorne

Verformt (leicht)

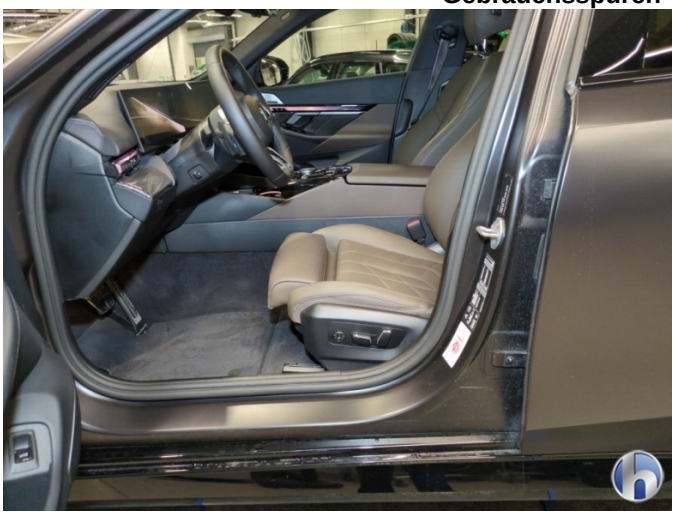
Bauteil	Schaden
7.	Felge (glanzpoliert) hinten rechts	Abschürfung
8.	Scheinwerfer Halogen - Rechts	Gebrauchsspuren
9.	Scheinwerfer Halogen - Links	Gebrauchsspuren
10.	Innenraum	Gebrauchsspuren
11.	Felge (glanzpoliert) hinten rechts	Abschürfung

Gebrauchsspuren

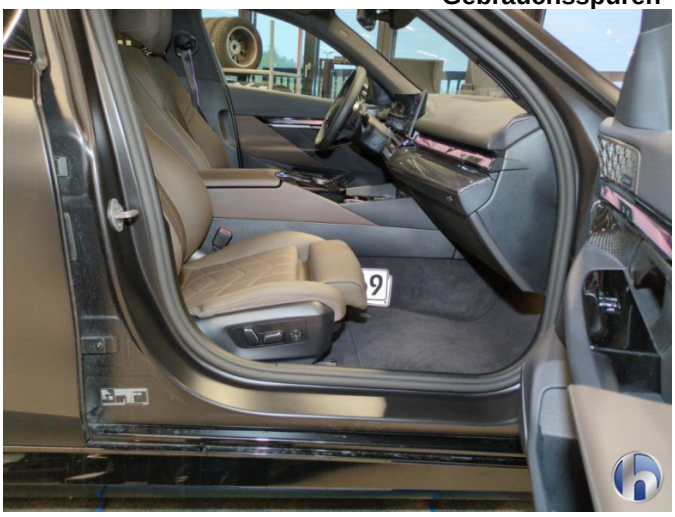
10. Innenraum

Gebrauchsspuren
