CarOnSale

Ford Tourneo Custom

Differenzbesteuert (§25a UStG) · Fahrzeugstandort 37*** · Fahrzeug aufgenommen am 10.11.2026

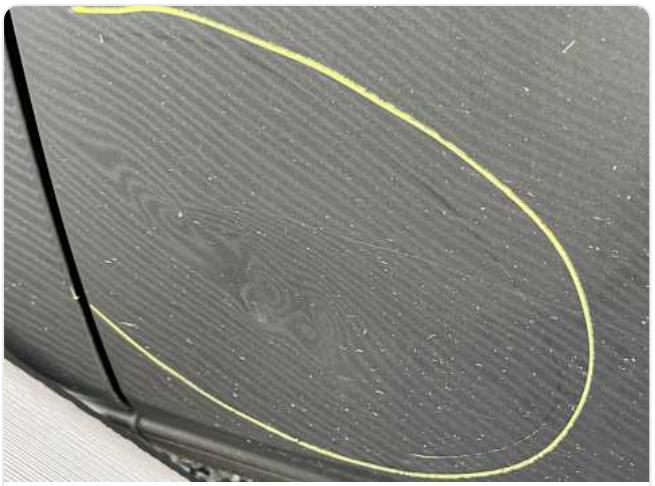
- Kotflügel vorne rechts (Kratzer, Lackschaden)
