CarOnSale

Kia Rio Spirit

Regelbesteuert (Deutschland) · Fahrzeugstandort 87*** · Fahrzeug aufgenommen am 05.11.2026

07/2014	149.165km	LEISTUNG 90 PS	KRAFTSTOFF Diesel	GETRIEBE-TYP Schaltgetriebe	Unbekannt

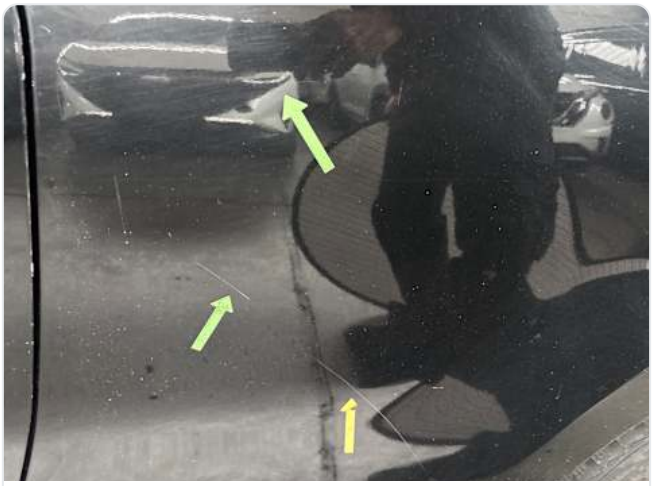
- Stoßstange hinten (Kratzer, Spaltmaße ungenau)

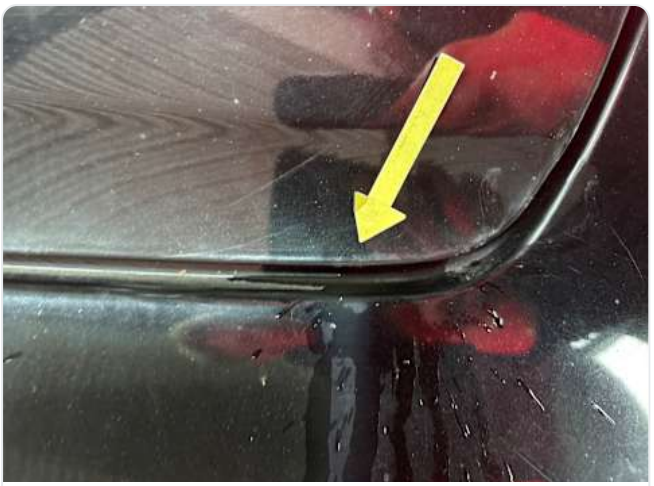
- Seitenteil hinten links (Kratzer, Delle)
