CarOnSale

Renault Kangoo

Differenzbesteuert (§25a UStG) · Fahrzeugstandort 26*** · Fahrzeug aufgenommen am 13.11.2026

Hinweise zum Zustandsbericht

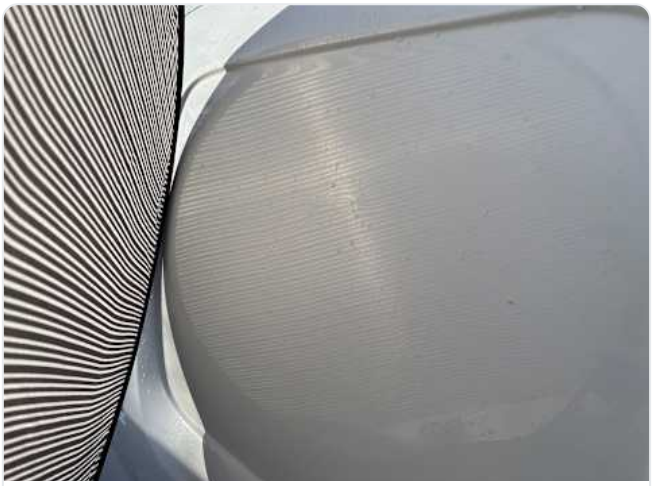
- Beifahrertür (Lackschaden, Delle)
