CarOnSale

Volkswagen Crafter 35 mittellang Hochdach RWD

Regelbesteuert (Deutschland) · Fahrzeugstandort 26*** · Fahrzeug aufgenommen am 10.11.2026

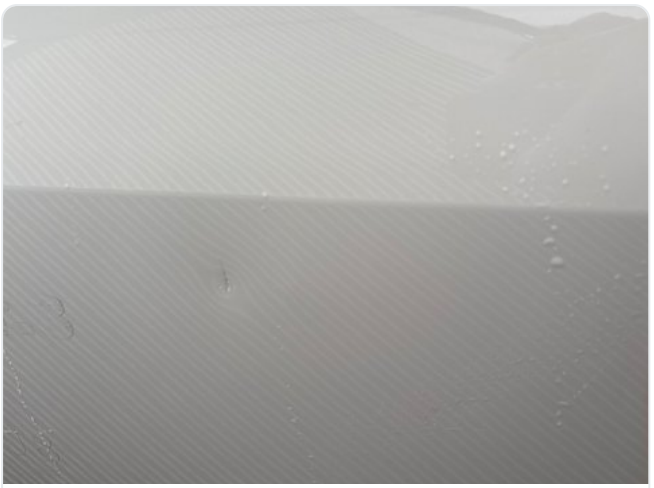
- Stoßstange vorne (Verformung)
