Toyota Proace L1 Kasten Meister Max

Regelbesteuert (Deutschland) · Fahrzeugstandort 57*** · Fahrzeug aufgenommen am 03.11.2026

08/2018	77.275km	LEISTUNG 116 PS	KRAFTSTOFF Diesel	GETRIEBE-TYP Schaltgetriebe	1

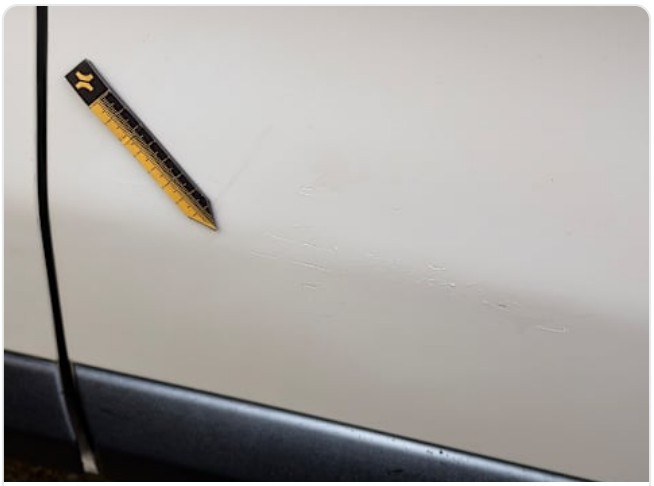
- Beifahrertür (Kratzer)

- Stoßstange hinten (Kratzer)

- Schweller links (Verformung)

- Schweller rechts (Kratzer)

- Seitenteil hinten links (Unsachgemäß instand gesetz, Kratzer)

- Seitenteil hinten links (Delle)
