Volkswagen Golf Comfortline

Differenzbesteuert (§25a UStG) · Fahrzeugstandort 44*** · Fahrzeug aufgenommen am 13.11.2026

LEISTUNG	KRAFTSTOFF	GETRIEBE-TYP	
09/2009	267.329km	122 PS	Benzin	Schaltgetriebe	4

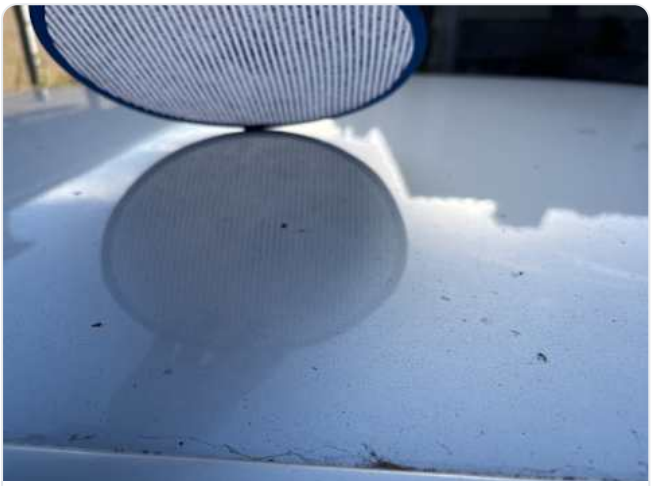
- Türe hinten rechts (Lackschaden, Kratzer)
