WBA2A31000V956679

Halter		**Besichtigungszustand**	bedingt: Licht/Nässe/Schmutz
Kennzeichen		**Laufleistung (abgelesen)**	107.984 km
Hersteller	BMW	**Restlauf bis Service**	2 Monat(e)
Typ/Modell	218i Active Tourer	**HU (Bericht lag nicht vor)**	08/2026
Vehicle Identification number	WBA2A31000V956679	**Leistung**	100 kW
Hubraum	1.499 ccm	**Zylinder**	—
Erstzulassung	08.08.2017	**Polster/Farbe**	Stoff / Schwarz-Grau
Letzte Wartung	12/2025, 102.446 km	**Lackierung**	Weiß
Kraftstoffart	Benzin	**Getriebe**	Automatik

Zustandsbericht

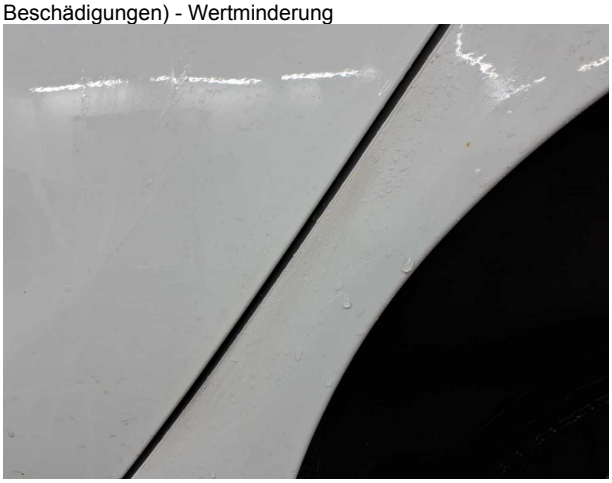
Nr.	Bauteilgruppe	Beschreibung
1	2.Radsatz	2.Radsatz (Sommerräder ummontieren) - de-/montieren
2	Interieur	Innenraum (Diverse Beschädigungen) - Wertminderung
3	Sonstiges	Hauptuntersuchung (Seit 08.2026) - fällig - durchführen
4	Rad/Reifen	Leichtmetallfelge hinten rechts - verkratzt / verschürft - Wertminderung
5	Bremsanlage	Bremsflüssigkeit (Seit 08.2026) - fällig - erneuern
6	Karosserie	Karosserie (Diverse Beschädigungen) - Wertminderung

Beschädigung #6: Karosserie: Karosserie (Diverse Beschädigungen) - Wertminderung

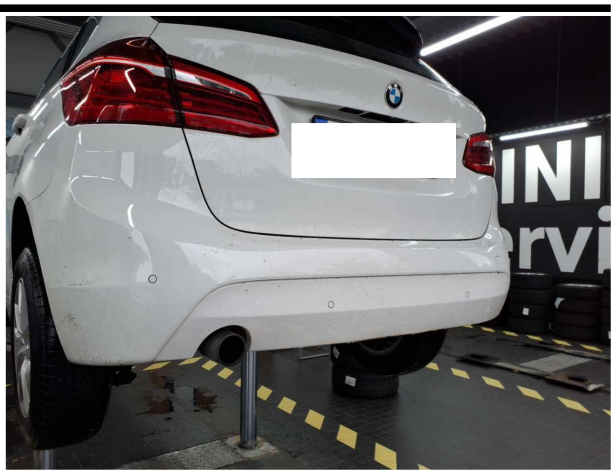
Beschädigung #6: Karosserie: Karosserie (Diverse Beschädigungen) - Wertminderung

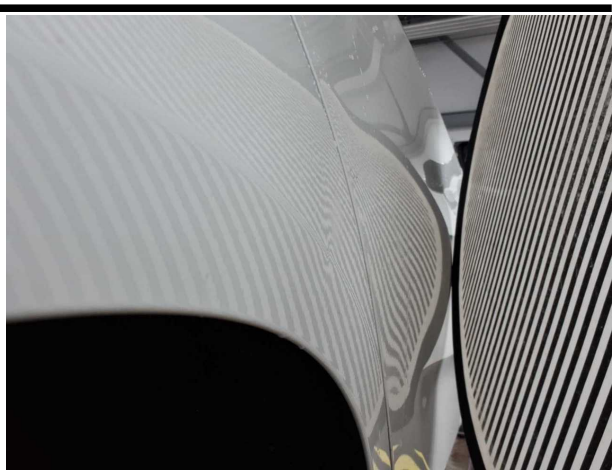
Beschädigung #6: Karosserie: Karosserie (Diverse Beschädigungen) - Wertminderung
