Gutachten

Fahrzeugart	Geländewagen
Hersteller	BMW
Modell / Verkaufsbezeichnung	iX1 eDrive20
Schlüssel-Nummern HSN / TSN	0005 DKI 00001
Vehicle identification number	WBY71EG0305Y98609
Anzahl Besitzer	2
Erstzulassung / Letzte Zulassung	20.03.2024 / 20.08.2024
Nächste HU	03/2027 (abgelesen aus ZBI)
Fahrzeug Dokumente	Zum Zeitpunkt der Besichtigung lag die Zulassungsbescheinigung Teil 1 (Schein) vor, die Zulassungsbescheinigung Teil 2 (Brief) lag nicht vor.
Laufleistung	23.945 km / abgelesen
Farbe / Farbcode	A96 Mineral-weiß
Antriebsart	Frontantrieb
Kraftstoffart	Elektro
Leistung	68 kW
Schadstoffklasse	2017/1151
zul. Gesamtgewicht (kg)	2.435
Anzahl Türen / Anzahl Sitze	5 / 5
Getriebe	Automatik
Polster / Farbe	Stoff/Leder Kombination / Schwarz

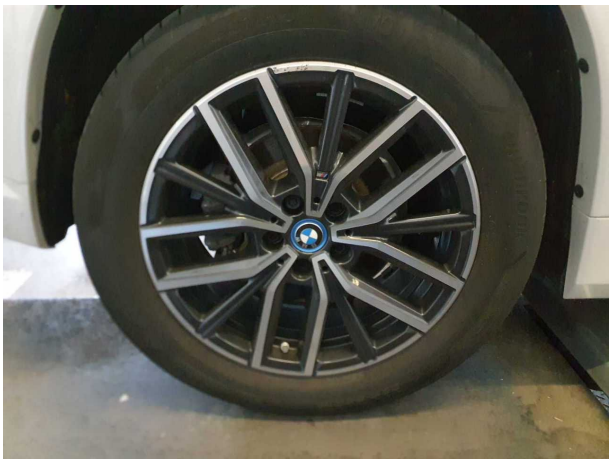
Abbildung 12: Montierte Bereifung

Achse / Größe	Hersteller	Bereifung	Profil [mm]
#1 225/55 R18 102Y	Hankook	Sommerreifen auf Leichtmetall	6 / 6
#2 225/55 R18 102Y	Hankook	Sommerreifen auf Leichtmetall	4 / 4

Zulässigkeit Räder	Alle Achsen zulässig.
Verkehrssicherheit Räder	Verkehrssicher

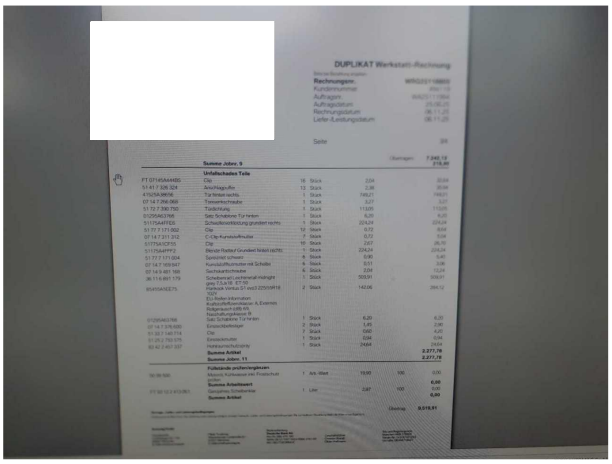
Nr.	Vorschaden
1	Seite rechts, fachgerecht repariert, Reparaturrechnung vorhanden, vom 25.08.2025
2	Front, Seite links, fachgerecht repariert, Reparaturrechnung vorhanden, vom 03.07.2026

1.
Tür vorne rechts lackiert
Tür hinten rechts ern
Schwellerverkleidung rechts ern
Seitenwand hinten rechts lackiert
Radkombination (Sommer) hinten rechts ern
div. Halter und Kleinteile ern

Vorschaden 1: Seite rechts

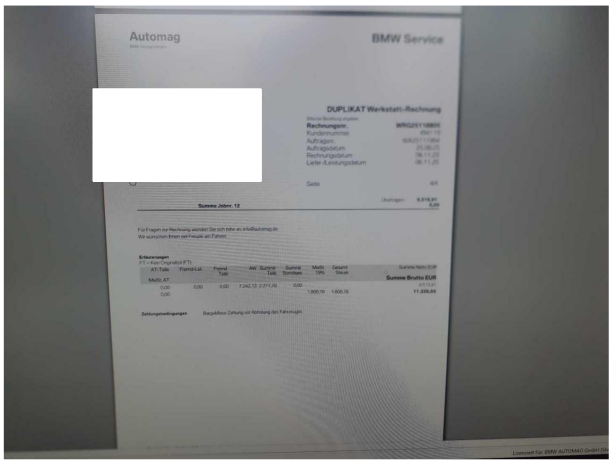
Vorschaden 1: Seite rechts

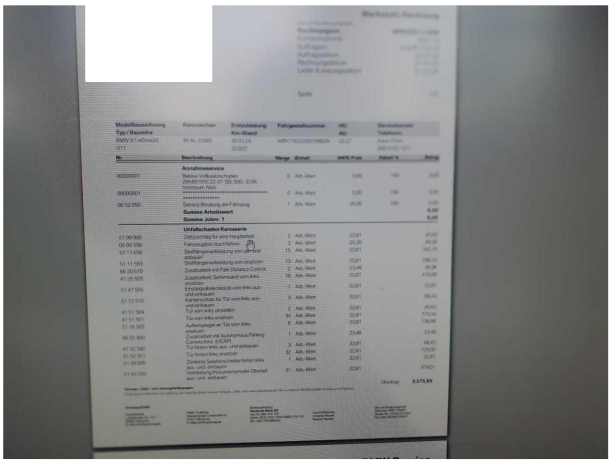
Vorschaden 1: Seite rechts

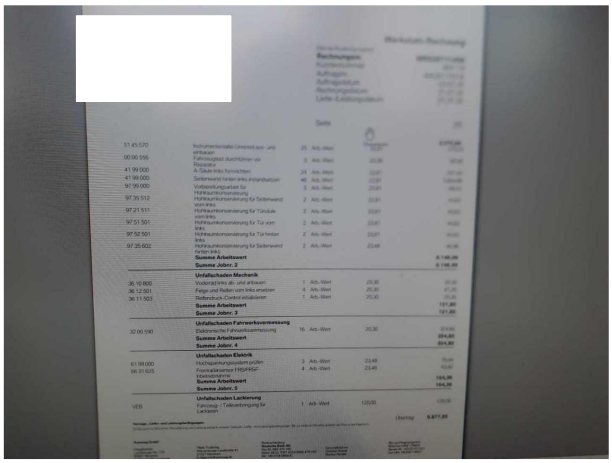
2.
Stoßfänger vorne ern
Kotflügel vorne links ern
Tür vorne links ern
A-Säule links inst
Tür hinten links ern
Seitenwand hinten links inst
Radkombination (Sommer) vorne links ern
div. Halter und Kleinteile ern

Vorschaden 2: Front, Seite links

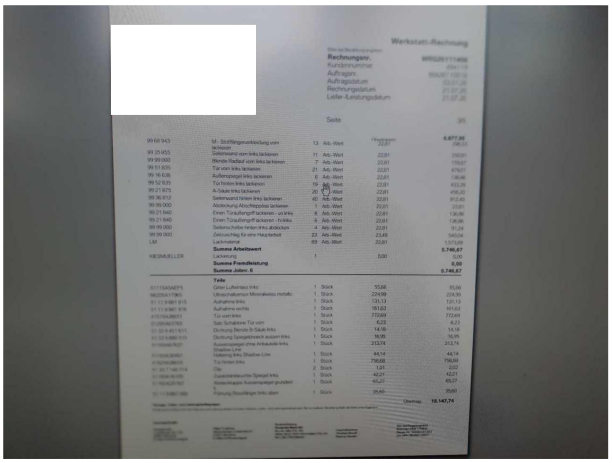
Vorschaden 2: Front, Seite links
