CarOnSale

Volkswagen Golf R32

Differenzbesteuert (§25a UStG) · Fahrzeugstandort 87*** · Fahrzeug aufgenommen am 05.11.2026

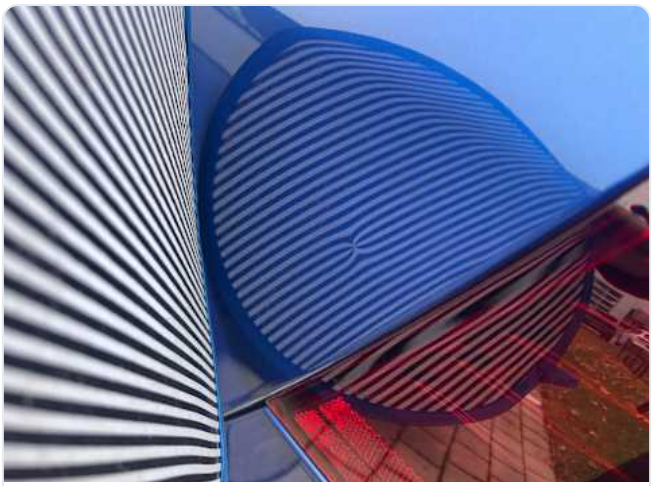
- Kotflügel vorne links (Rost)
