CarOnSale

VOLKSWAGEN AG GOLF

Regelbesteuert (Deutschland) · Fahrzeugstandort 15*** · Fahrzeug aufgenommen am 30.10.2026

09/2021	160.639km	LEISTUNG 116 PS	KRAFTSTOFF Diesel	GETRIEBE-TYP Automatikgetriebe	2

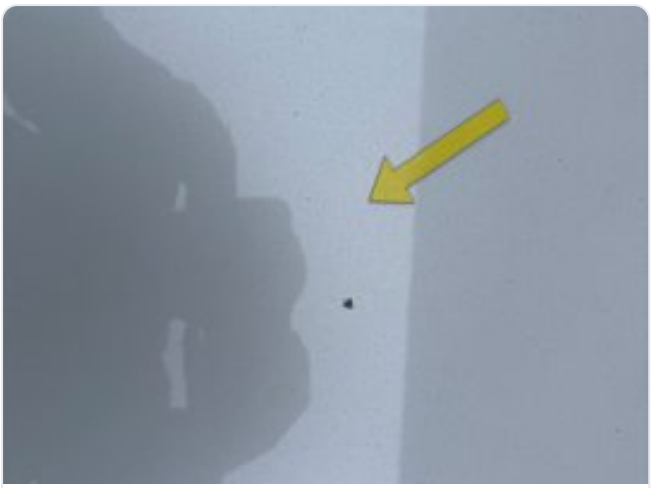
- Stoßstange vorne (Kratzer, Lackschaden)

- Motorhaube (Lackschaden)

- Dach (Lackschaden)

- Stoßstange hinten (Lackschaden)
