CarOnSale

Volkswagen Transporter Caravelle FWD Trendline

Differenzbesteuert (§24 UStG) · Fahrzeugstandort 60*** · Fahrzeug aufgenommen am 06.11.2026

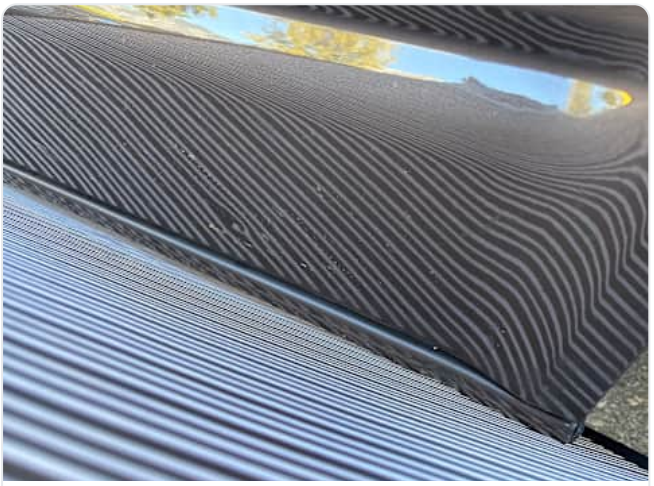
- Scheinwerfer (links) (Kratzer)

- Scheinwerfer (rechts) (Riss/Bruch)

- Motorhaube (Verformung)

- Motorhaube (Kratzer)

- Motorhaube (Steinschlag)

- Fahrertür (Riss/Bruch, Spaltmaße ungenau)

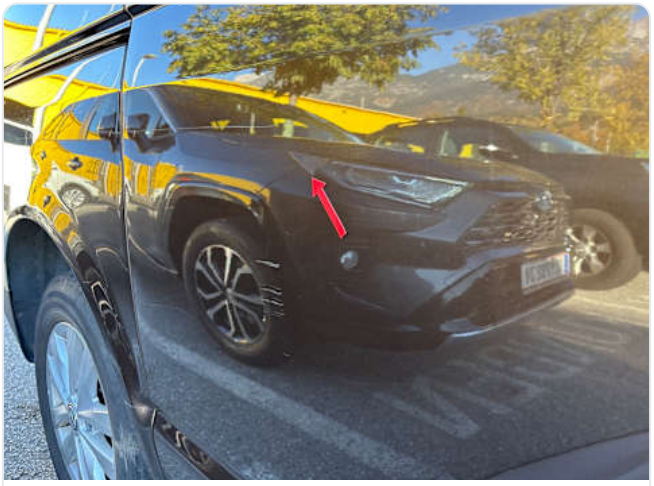
- Beifahrertür (Kratzer)

- Beifahrertür (Delle)

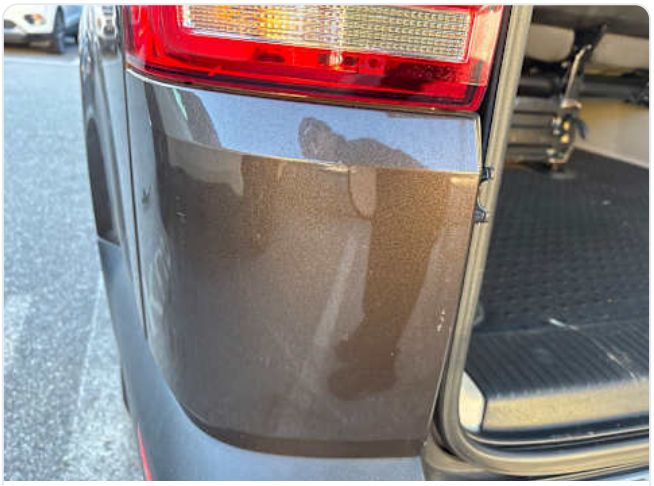
- Türe hinten rechts (Kratzer)
