Hersteller / Typ: Volkswagen Polo VI Life

Auftr.-Nr: nicht vorhanden
VIN: WVWZZZAWZPU056107
Kilometerstand: 25.086 km
Erstzulassung: 20.07.2023
Anzahl Halter lt. Kunde: 1
Anzahl Halter lt. Zulbesch. II: 1

Gebrauchtfahrzeugbewertung

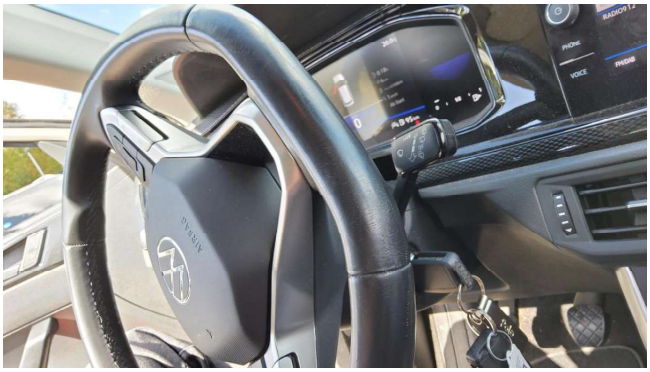
Einstieg HR, Kratzer, Gebrauchsspur

Fondseite rechts - Delle entfernen

Innenraum - Lenkrad, Kratzer, Smartrepair

Außenspiegelgehäuse rechts - auslegen & polieren

Bemerkung zum optischen Zustand:
Fzg zum Zeitpunkt der Bewertung verschmutzt, Schadenserweiterung möglich.
Fzg hat außer den genannten Schäden, dem Alter und der Laufleistung entsprechende Gebrauchsspuren.
Fzg wurde draußen im Stand bewertet, Schadenserweiterung möglich.
WSS Steinschlag ohne Rissbildung.
zu (1): Gebrauchsspur;

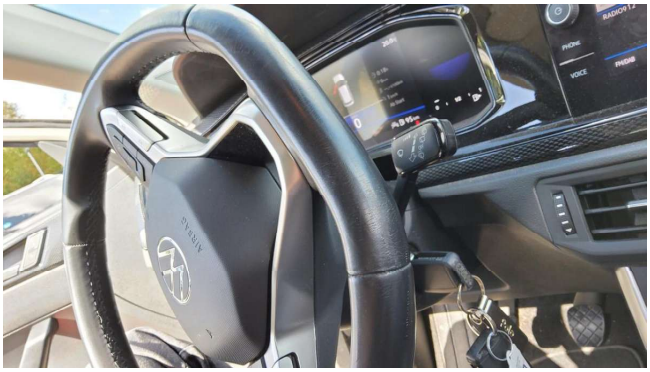
Einstieg HR, Kratzer, Gebrauchsspur

Fondseite rechts - Delle entfernen

Innenraum - Lenkrad, Kratzer, Smartrepair

Außenspiegelgehäuse rechts - auslegen & polieren
