CarOnSale

Ford Galaxy

Regelbesteuert (Deutschland) · Fahrzeugstandort 28*** · Fahrzeug aufgenommen am 16.10.2026

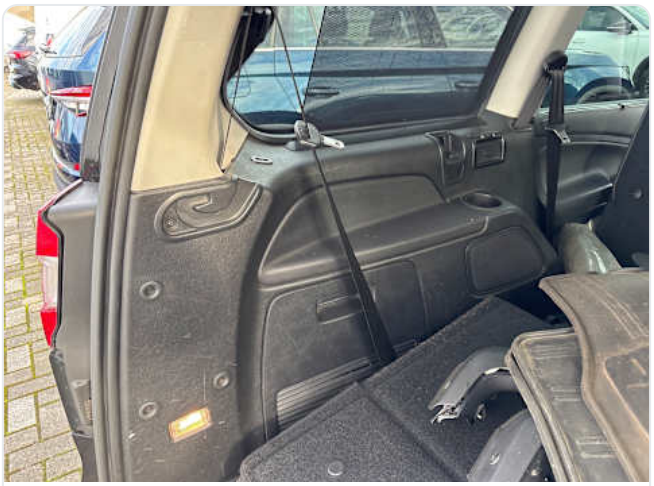
- Innenraum (Verschleiß)
