BMW
2 Gran Coupe (F74)

Zustand

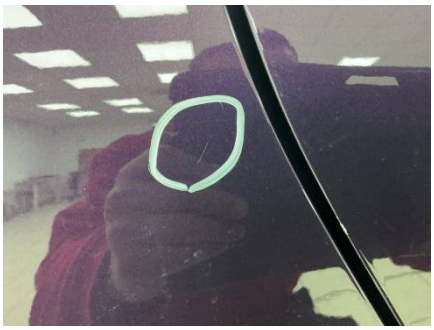
Vorhandene Schäden

1 **Dach**

Art der Beschädigung: Kratzer, Art der Reparatur: Lackieren

2 **Motorhaube**

3 **Stoßstange Gitter unten**

Art der Beschädigung: Kratzer, Art der Reparatur: Gebrauchsspur

4 **Stoßstange vorne**

Art der Beschädigung: Verschrammung, Art der Reparatur: Lackieren

5 **Stoßstange hinten**

6 **Felge vorne links**

Art der Beschädigung: Verschrammung, Art der Reparatur: Erneuern

7 **Felge vorne rechts**
