CarOnSale

Seat Ibiza Style

Differenzbesteuert (§25a UStG) · Fahrzeugstandort 73*** · Fahrzeug aufgenommen am 03.11.2026

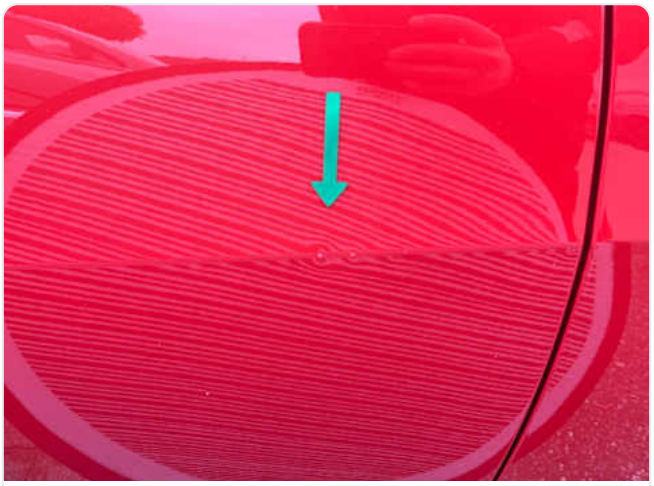
- Beifahrertür (Kratzer, Delle)
