CarOnSale

Hyundai i10 FIFA World Cup Edition

Differenzbesteuert (§25a UStG) · Fahrzeugstandort 45*** · Fahrzeug aufgenommen am 09.11.2026

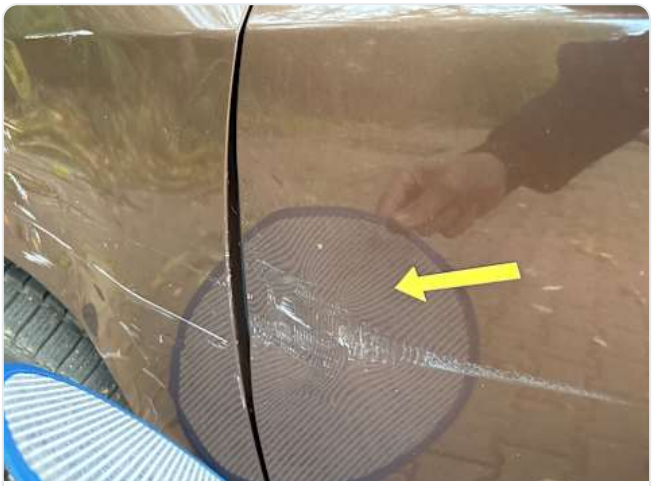
- Rad (Kratzer)
