Toyota AYGO x-cite

Differenzbesteuert (§25a UStG) · Fahrzeugstandort 63*** · Fahrzeug aufgenommen am 15.10.2026

LEISTUNG	KRAFTSTOFF	GETRIEBE-TYP	
09/2015	116.151km	69 PS	Benzin	Schaltgetriebe	3

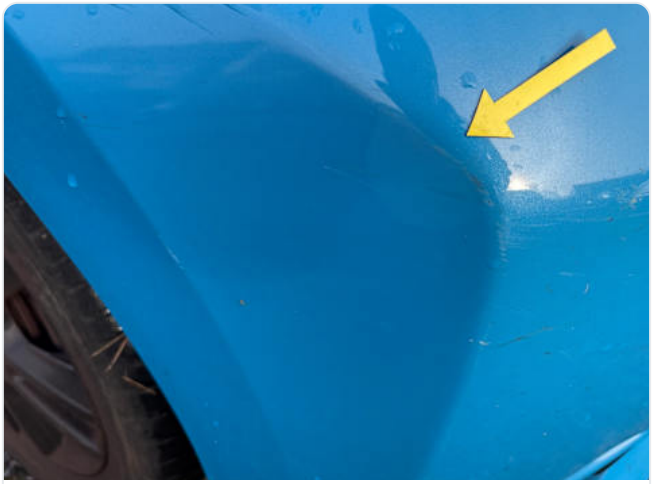
- Stoßstange vorne (Kratzer)

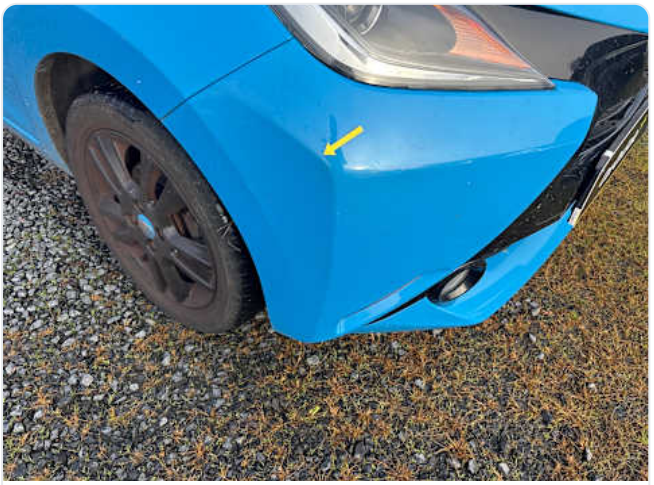
- Stoßstange vorne (Kratzer)

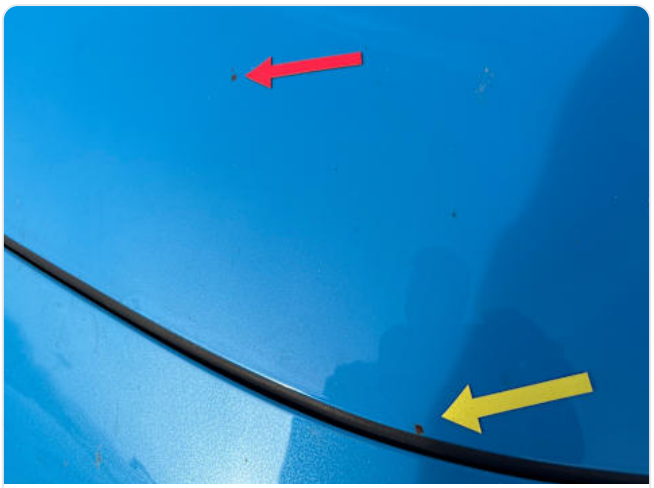
- Motorhaube (Rost, Steinschlag)

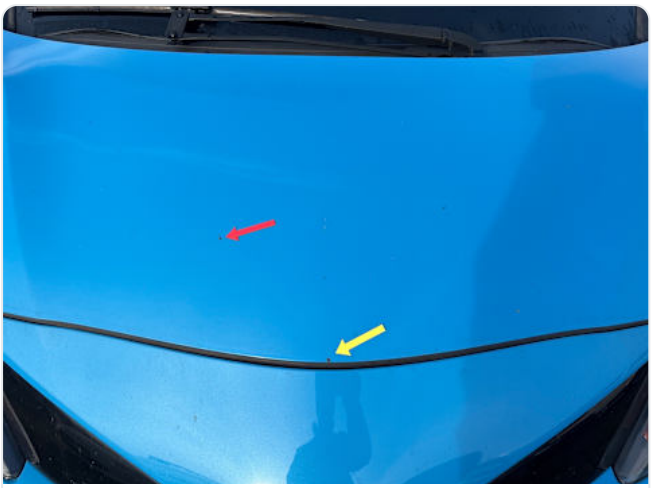
- Motorhaube (Rost, Steinschlag)

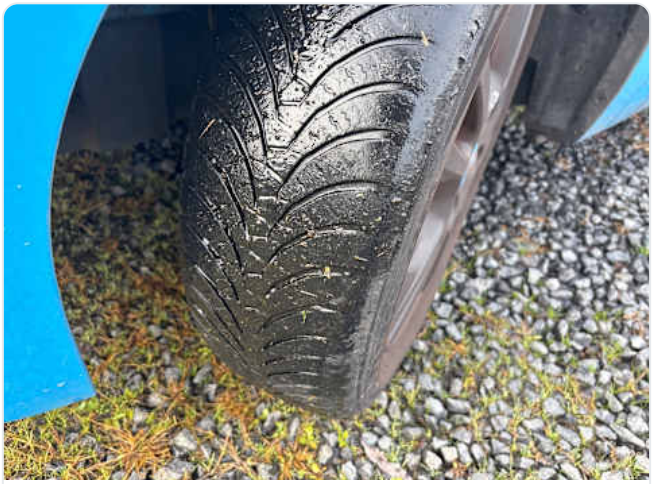
VORNE LINKS	VORNE RECHTS
⚠ 3 mm Ungleichmäßig abgefahren	⚠ 3 mm Ungleichmäßig abgefahren
HINTEN LINKS	**HINTEN RECHTS**
✓ 5 mm	✓ 5 mm

- Rad (Ungleichmäßig abgefahren)

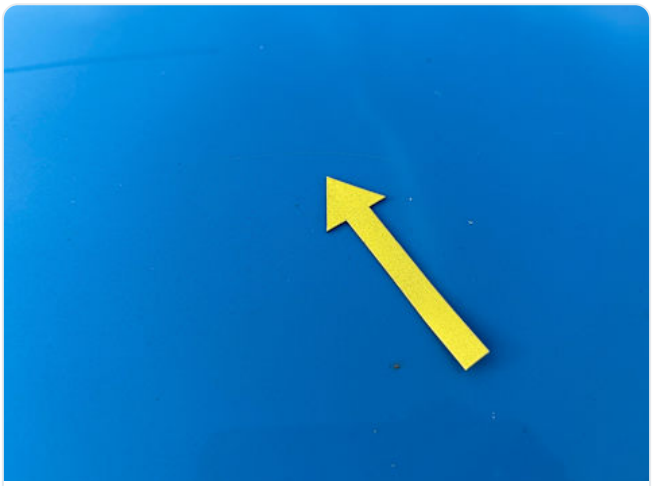
- Türe hinten rechts (Kratzer)

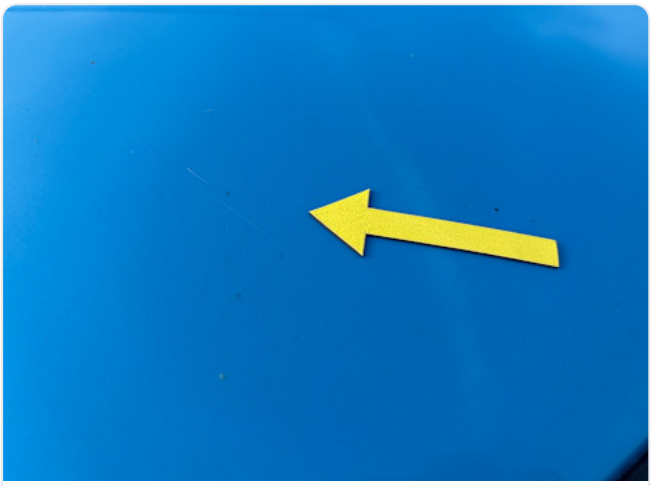
- Dach (Delle, Kratzer)

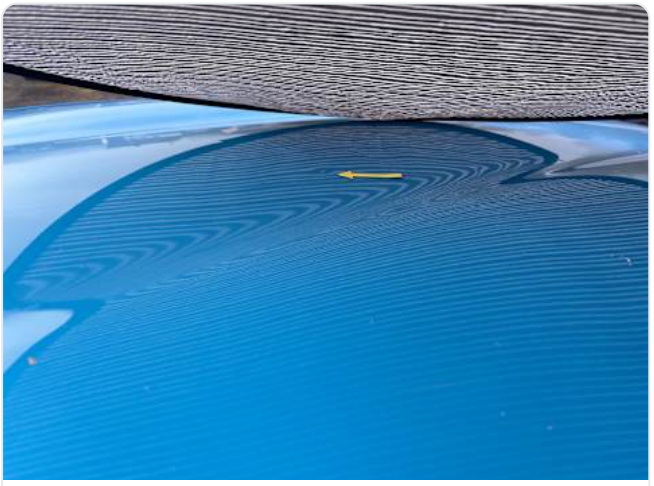
- Dach (Delle, Kratzer)
