CarOnSale

Volkswagen Polo Comfortline

Differenzbesteuert (§25a UStG) · Fahrzeugstandort 49*** · Fahrzeug aufgenommen am 06.11.2026

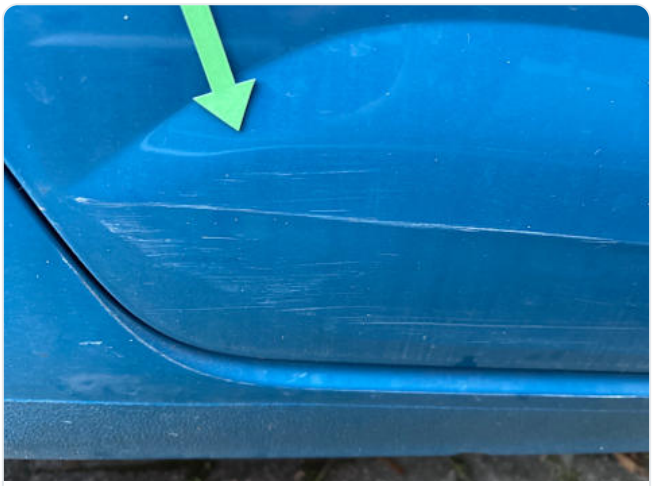
- Türe hinten links (Kratzer)

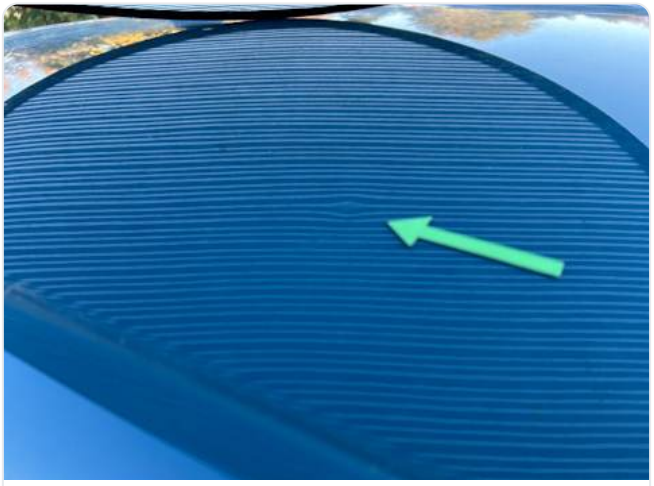
- Türe hinten rechts (Lackschaden)
