BMW
3 Touring (G21N)

Besichtigung	Datum	04.11.2026

Zustand

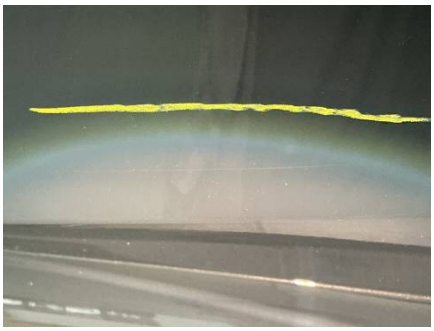
2 **Stoßfänger hinten**

Art der Beschädigung: Kratzer, Art der Reparatur: Lackieren

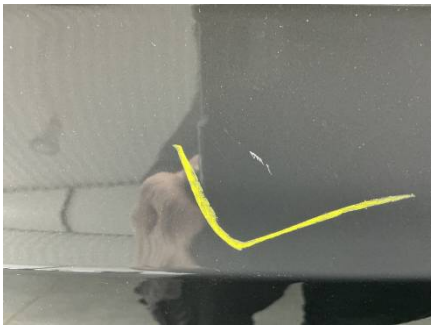
4 **Türkante +Tür**

Art der Beschädigung: Kratzer, Art der Reparatur: Lackieren

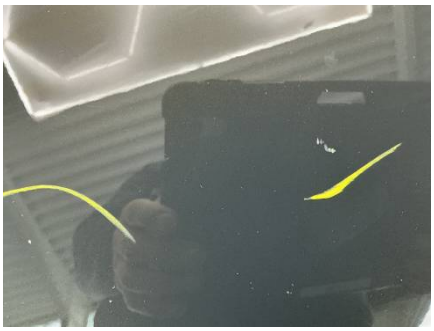
8 **Stoßfänger vorne**

Art der Beschädigung: Kl Steinschläge, Art der Reparatur: Gebrauchsspur

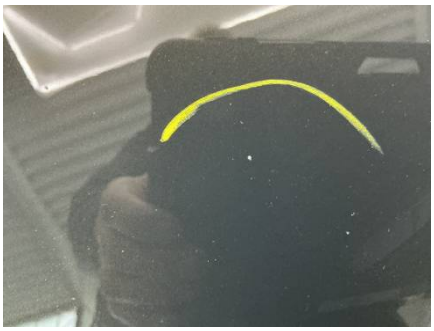
9 **Motorhaube**

Art der Beschädigung: Kl Steinschläge, Art der Reparatur: Gebrauchsspur

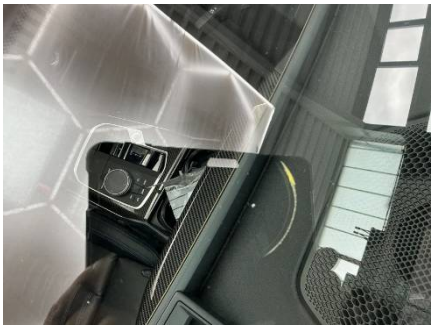
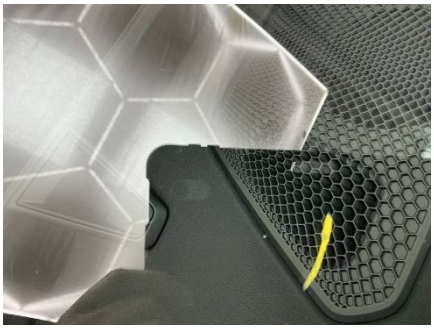
10 **Frontscheibe**

Art der Beschädigung: Kl. Steinschläge, Art der Reparatur: Gebrauchsspur

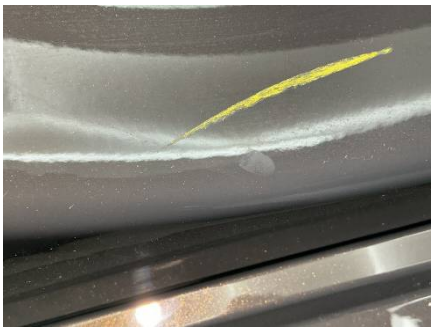
11 **Einstieg vorne rechts**

Art der Beschädigung: Oberflächlicher Kratzer, Art der Reparatur: Gebrauchsspur

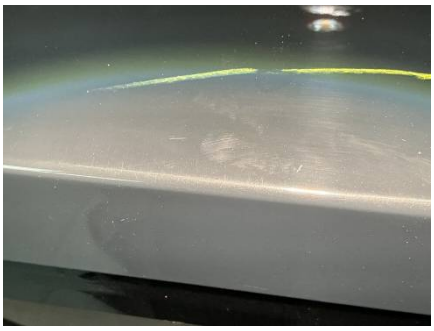
12 **Einstieg hinten rechts**

Art der Beschädigung: Oberflächlicher Kratzer, Art der Reparatur: Gebrauchsspur
