Mazda 6 2.0 Active

Differenzbesteuert (§25a UStG) · Fahrzeugstandort 28*** · Fahrzeug aufgenommen am 12.11.2026

Hinweise zum Zustandsbericht

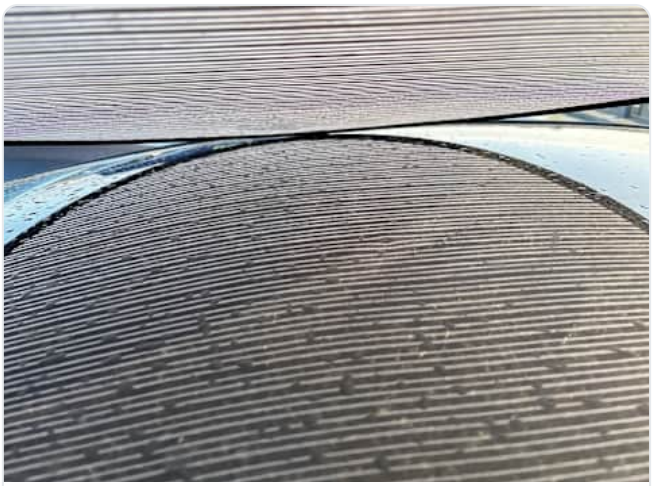
- Dach (Delle)
