CarOnSale

Volkswagen Golf

Differenzbesteuert (§25a UStG) · Fahrzeugstandort 49*** · Fahrzeug aufgenommen am 03.11.2026

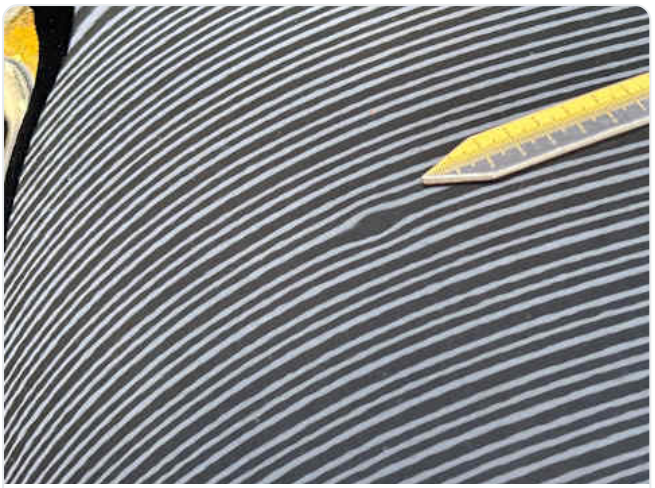
- Stoßstange vorne (Kratzer)

- Scheinwerfer (links) (Blind)

- Motorhaube (Delle)

- Rad (Kerben)

- Fahrertür (Kratzer)

- Beifahrertür (Kratzer)

- Beifahrertür (Delle, Lackschaden)

- Stoßstange hinten (Kratzer)

- Kotflügel vorne links (Kratzer, Delle)

- Seitenteil hinten links (Kratzer, Lackschaden)

- Seitenteil hinten rechts (Kratzer, Delle)

- Heckklappe (Kratzer)
