CarOnSale

BMW 218 i Advantage

Differenzbesteuert (§25a UStG) · Fahrzeugstandort 04*** · Fahrzeug aufgenommen am 09.11.2026

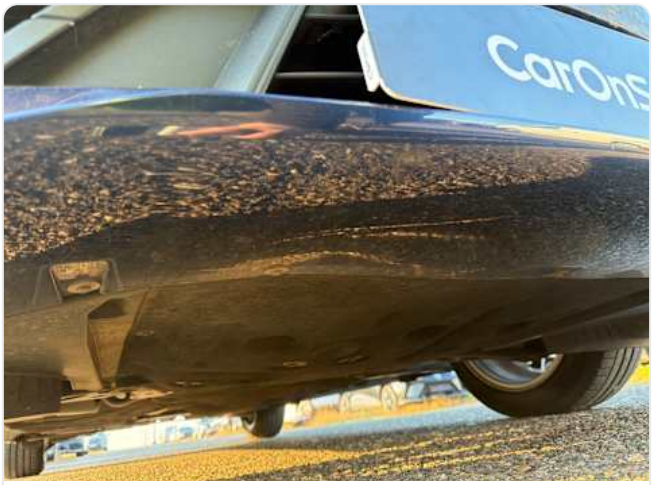
- Stoßstange vorne (Steinschlag, Kratzer, Lackschaden)

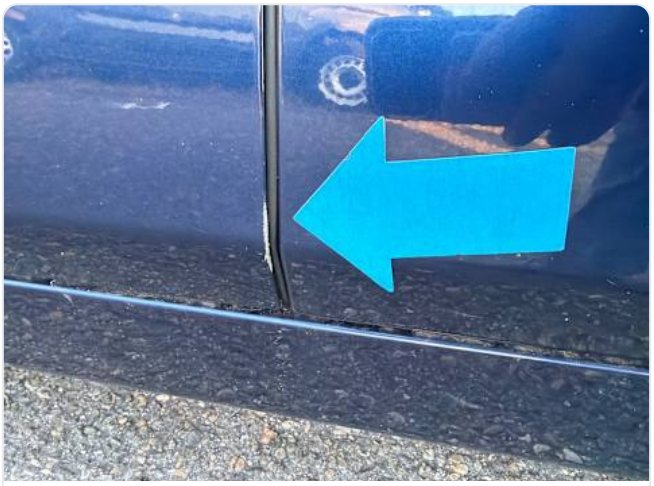
- Scheinwerfer (links) (Kratzer, Steinschlag)

- Scheinwerfer (rechts) (Kratzer, Steinschlag)

- Fahrertür (Lackschaden)

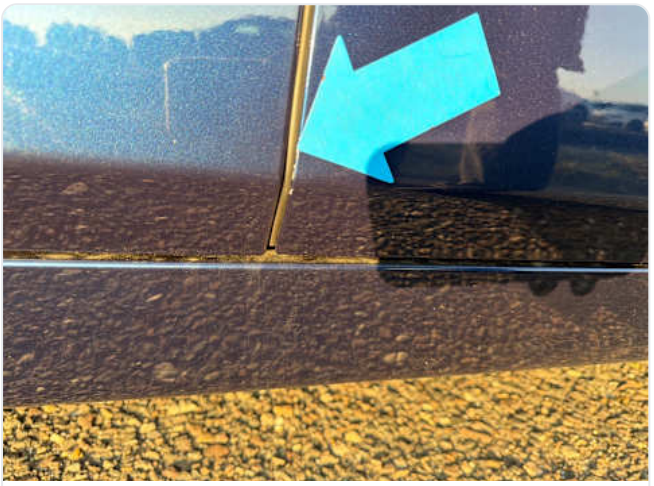
- Beifahrertür (Lackschaden)

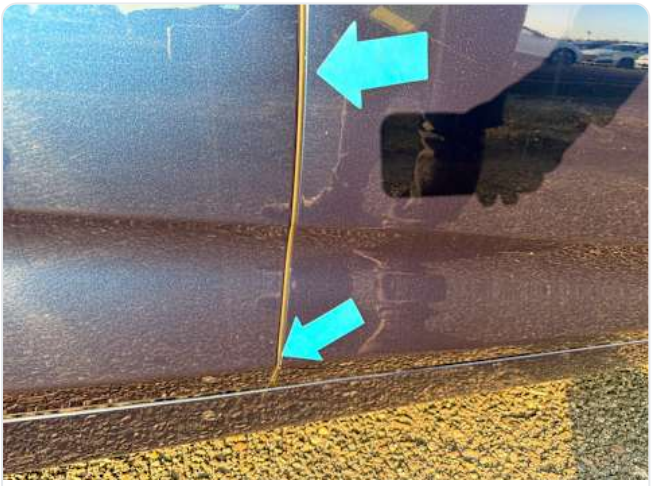
- Beifahrertür (Lackschaden)

- Stoßstange hinten (Kratzer, Lackschaden)

- Seitenteil hinten rechts (Kratzer)
