Renault Symbioz 140 Mild Hybrid Evolution

Regelbesteuert (Deutschland) · Fahrzeugstandort 97*** · Fahrzeug aufgenommen am 22.09.2026

Fahrzeugdaten

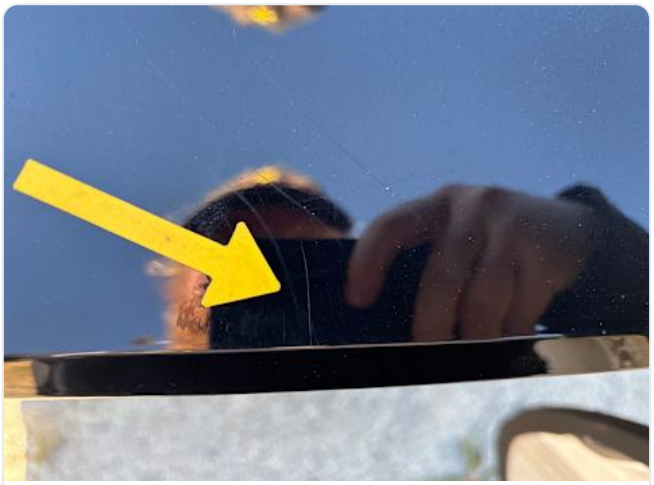
- Stoßstange vorne (Kratzer)
