CarOnSale

Volkswagen up! e-up! Style Plus

Regelbesteuert (Deutschland) · Fahrzeugstandort 25*** · Fahrzeug aufgenommen am 03.11.2026

05/2022	76.740km	LEISTUNG 83 PS	KRAFTSTOFF Elektrisch	GETRIEBE-TYP Automatikgetriebe	1

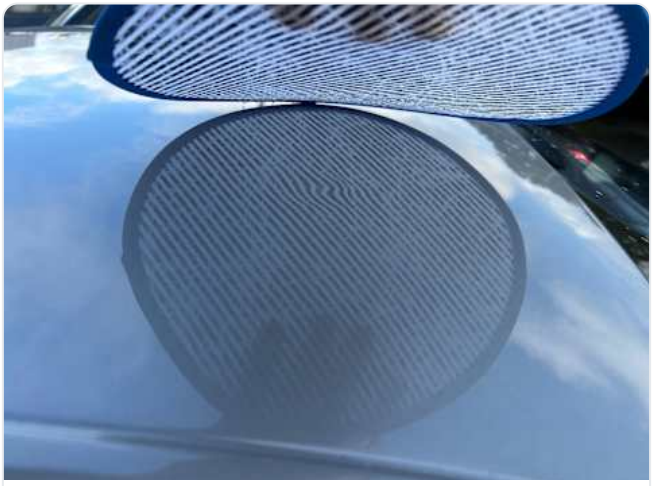
- Beifahrertür (Kratzer)

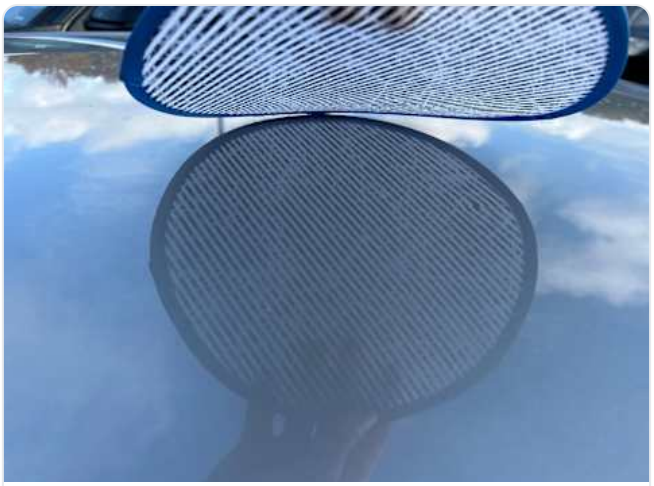
- Dach (Lackschaden, Verformung, Delle)
