CarOnSale

Skoda Superb

Differenzbesteuert (§25a UStG) · Fahrzeugstandort 99*** · Fahrzeug aufgenommen am 04.11.2026

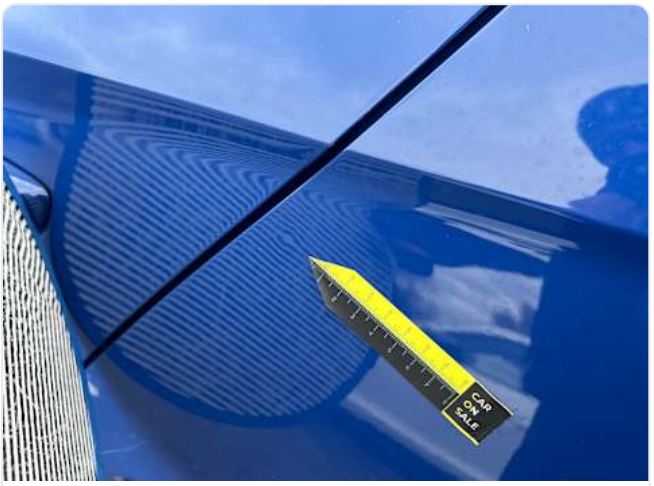
- Kotflügel vorne rechts (Kratzer)
