MG 3 (02.2024->) 1.5 HYBRID+ 143 KW STANDARD HYBRID 143 KW (MOTOR 1,5 LTR. - 75 KW) 5-TÜRIG

VIN: LSJWP4U95SZ070063

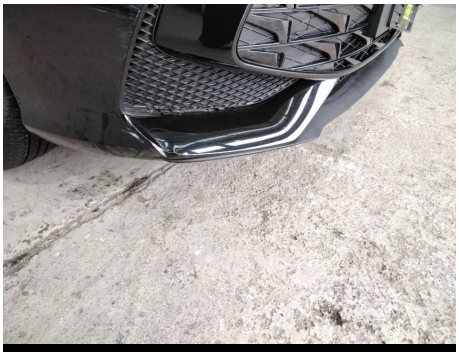
#	Element	Defekt	Korrektur
001	Stoßfänger / Vorne	Delle	Ersetzen

Stoßfänger / Vorne / Delle

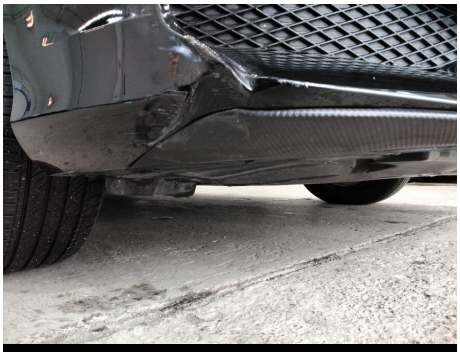
002	Stoßfängerleiste / Vorne	Delle	Ersetzen

Stoßfänger / Vorne / Delle

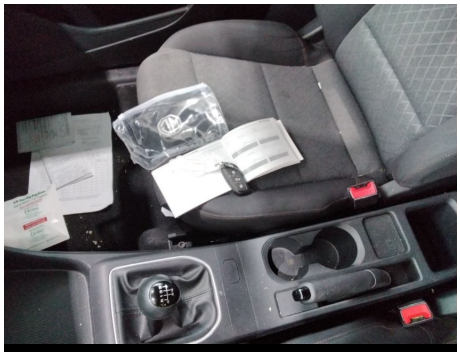
004	Innenraum komplett / -	Verschmutzt	Reinigen

Innenraum komplett / - / Verschmutzt
