CarOnSale

Citroen C5 Aircross Shine

Differenzbesteuert (§25a UStG) · Fahrzeugstandort 79*** · Fahrzeug aufgenommen am 13.11.2026

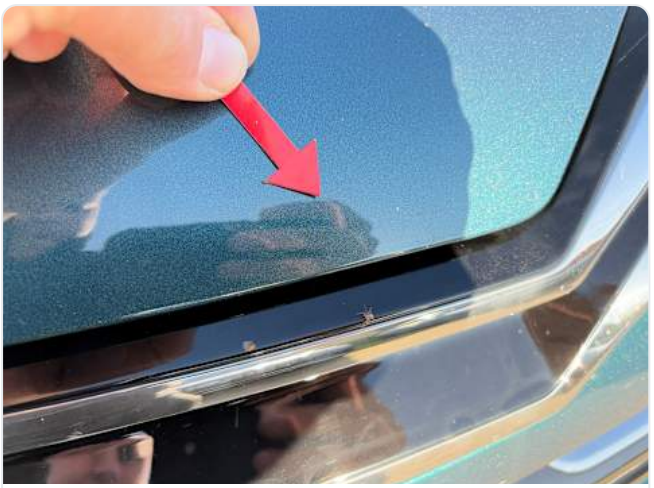
- Stoßstange vorne (Kratzer)

- Motorhaube (Steinschlag)

- Rad (Kerben)

- Fahrertür (Kratzer)

- Beifahrertür (Delle)

- Türe hinten links (Kratzer)

- Kotflügel vorne links (Steinschlag)

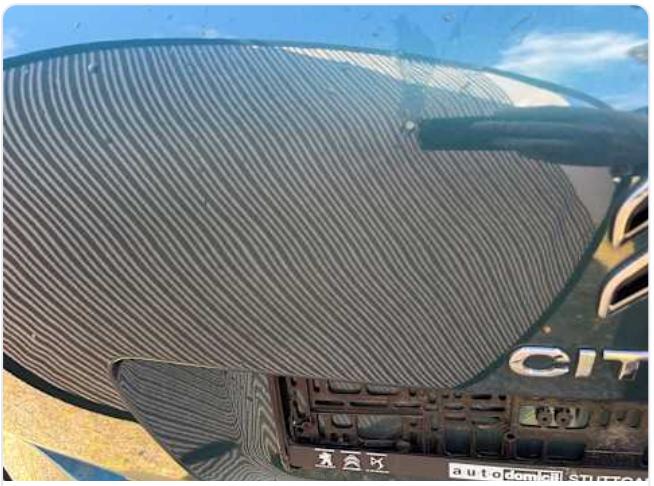
- Kotflügel vorne links (Steinschlag)

- Kotflügel vorne rechts (Steinschlag)

- Heckklappe (Delle)
