Wertgutachten

Besichtigungsdatum: 15.10.2026

Hersteller / Modell	Mercedes-Benz Vito		
		Vehicle Identification number	W1VVLBEZXS4428405
Erstzulassung	17.10.2024	**Laufleistung (abgelesen)**	33.769 km
HSN/TSN	2222 / BBJ 08519	**Kraftstoffart**	Diesel
Fahrzeugart	Van	**Antriebsart**	Heckantrieb
Schadstoffklasse	EURO6	**Getriebe / Anzahl Gänge**	Manuell (Getriebe 6-Gang - T…
Farbe	ARKTIKWEISS	**Besichtigungszustand**	ausreichend
Leistung	120 kW	**Nächste HU**	
Hubraum	1.950 ccm	**Zylinder**	4
Wartungsheft / Nachweis	nicht vorhanden	**Restlauf bis Service**	11.300 km
Letzte Wartung		**Polsterart**	Stoff
Vorschaden	Keine Feststellbar	**Polsterfarbe**	Schwarz
Nachlackierung	Keine Feststellbar	**zul. Gesamtgewicht**	2.800 kg
Dokumente	ZB I / II nicht vorhanden	**Anzahl Halter**	1
Schlüssel soll/ist	2/1	**Anzahl Sitze / Türen**	3 / 4

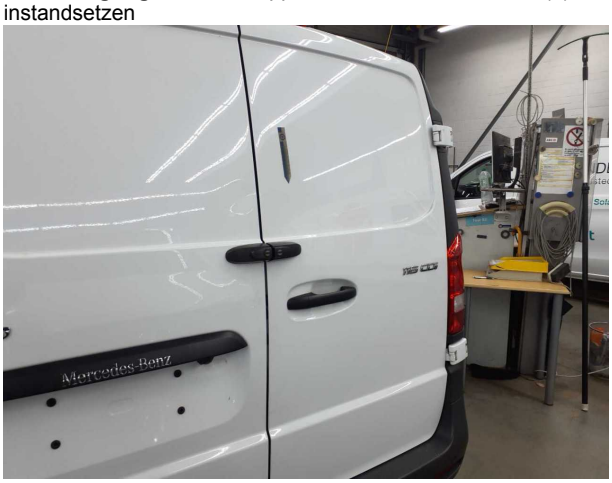
Beschädigung #5: Heckklappe/-tür: Hecktür links - Delle(n) - sanft instandsetzen

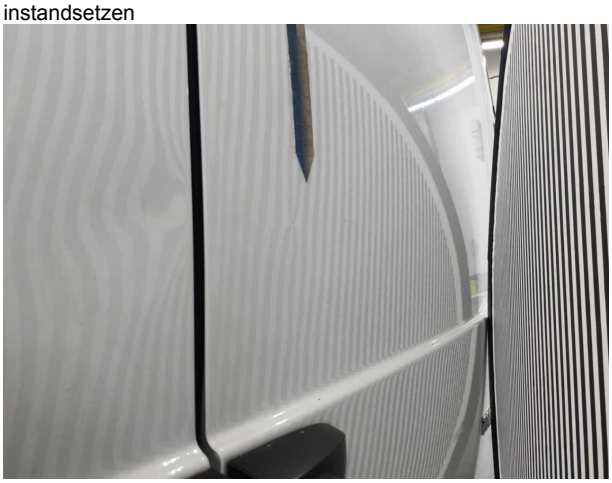
Beschädigung #5: Heckklappe/-tür: Hecktür links - Delle(n) - sanft instandsetzen

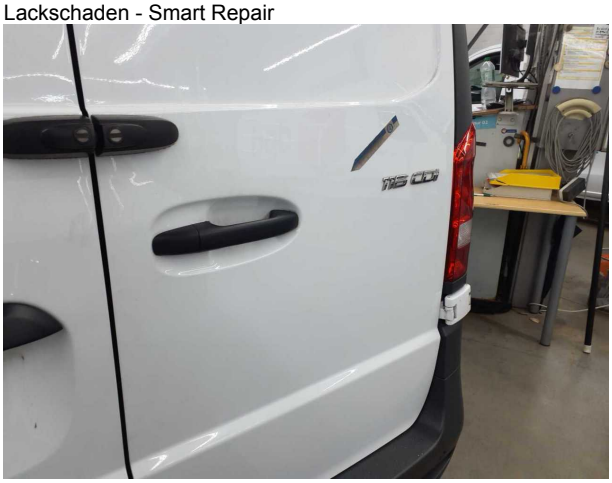
Beschädigung #6: Heckklappe/-tür: Hecktür rechts - Delle / Lackschaden - Smart Repair
