Hersteller / Typ: Volkswagen Golf VIII Lim. 1.5 eTSI 110 kW Edition 50

VIN: WVWZZZCDXSW159852
Kilometerstand: 41.548 km
Erstzulassung: 22.10.2024
Anzahl Halter lt. Kunde: keine Angabe
Anzahl Halter lt. Zulbesch. II: keine Angabe

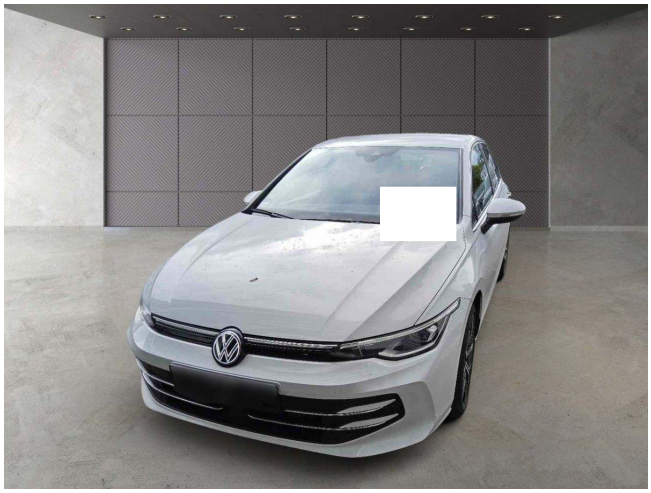
LNR	Beschreibung - Reparaturart
1.	Das Dach weist eine Delle auf
2.	Karosserie mit Klebereste

Das Dach weist eine Delle auf (DEKRA)
