# Mercedes-Benz C 300 e

Regelbesteuert (Deutschland) · Fahrzeugstandort 04*** · Fahrzeug aufgenommen am 09.11.2026

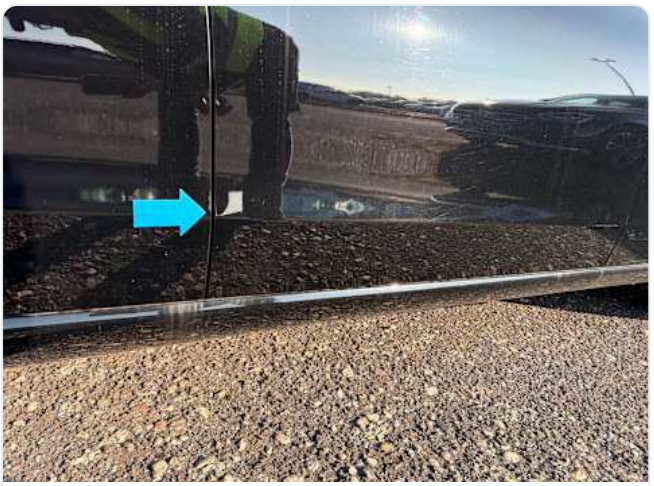
- Fahrertür (Kratzer, Lackschaden)

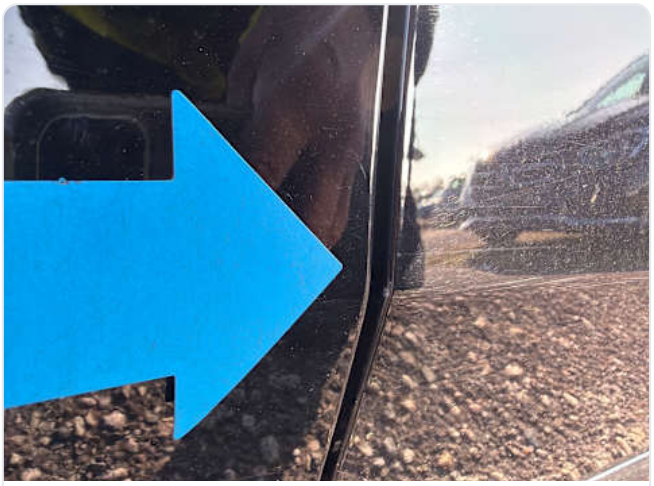
- Beifahrertür (Kratzer, Lackschaden)
