CarOnSale

Fiat 500 Sport

Differenzbesteuert (§25a UStG) · Fahrzeugstandort 35*** · Fahrzeug aufgenommen am 21.09.2026

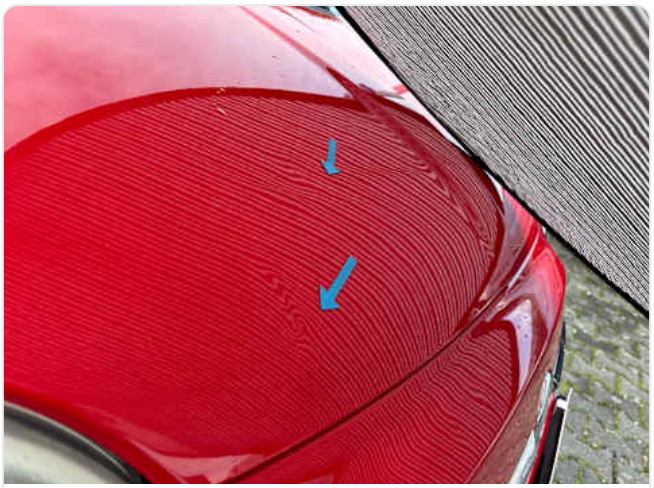
- Stoßstange vorne (Anderer Schaden): Chrom löst sich,

- Motorhaube (Delle, Kratzer)

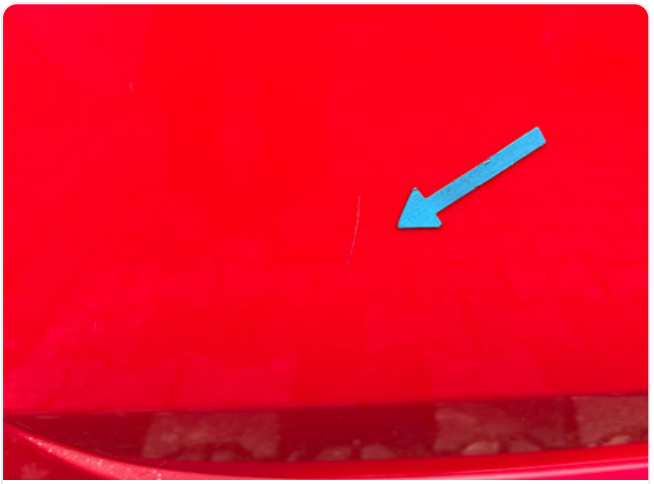
- Motorhaube (Delle, Kratzer)

- Beifahrertür (Kratzer)

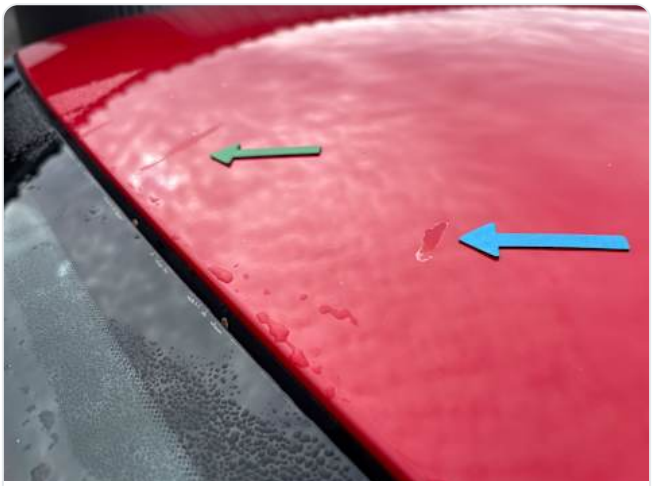
- Beifahrertür (Kratzer)

- Dach (Delle, Lackschaden)

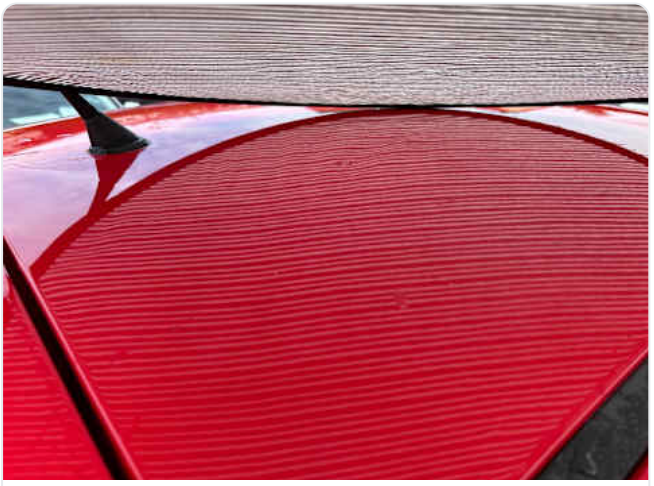
- Dach (Delle, Lackschaden)

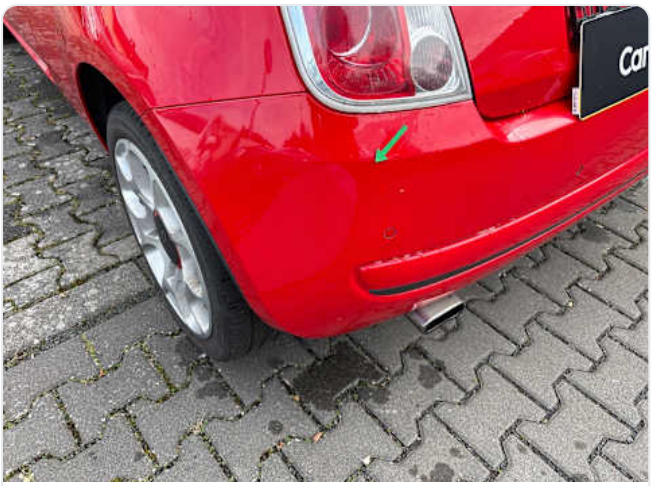
- Stoßstange hinten (Lackschaden)

- Schweller links (Rost, Verformung)

- Schweller rechts (Rost)

- Kotflügel vorne rechts (Kratzer)

- Seitenteil hinten links (Delle)

- Heckklappe (Rost)
