CarOnSale

Audi A6 Avant

Differenzbesteuert (§25a UStG) · Fahrzeugstandort 85*** · Fahrzeug aufgenommen am 30.10.2026

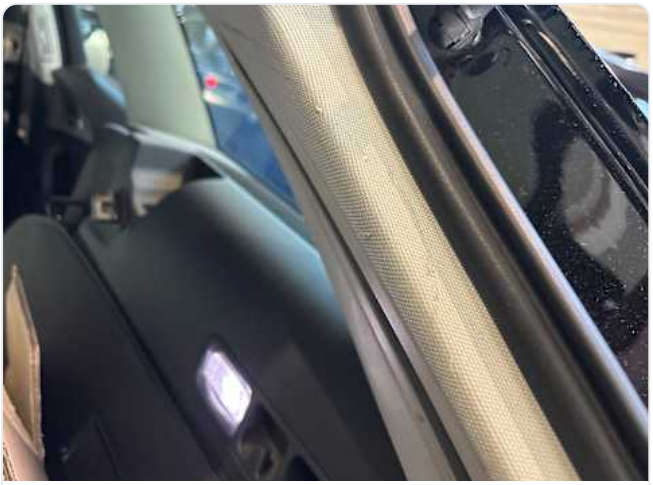
- Heckklappe (Rost)
